**INVESTIGASI AWAL LONGSOR-LIKUIFAKSI
GEOTECHNICAL EXTREME EVENTS RECONNAISSANCE (GEER)
AKIBAT GEMPA PALU 28 SEPTEMBER 2018
(Geotechnical Report on 2018 Palu-Donggala Earthquake)**

Diterjemahkan oleh :
Dr. Didiek Djarwadi
Tim Pusat Studi Gempa Nasional

Pusat Penelitian dan Pengembangan Perumahan dan Permukiman
Badan Penelitian dan Pengembangan
Kementerian Pekerjaan Umum dan Perumahan Rakyat

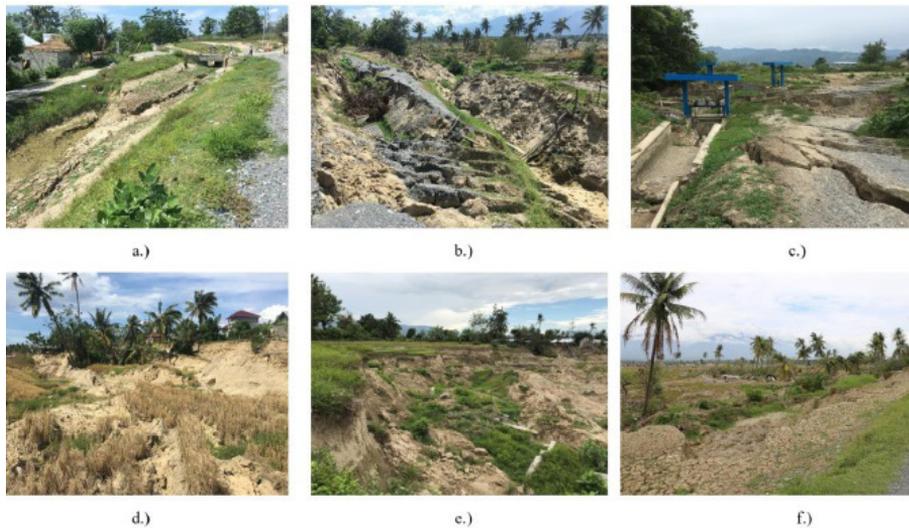
Gambar 3.7. Pengamatan di Zona A: a.) Retak di saluran irigasi (-0.93791, 119.92157); b.) runtuhnya dinding saluran dekat puncak longsor (-0.93832, 119.92154); c.) kerusakan dan pergeseran vertikal pintu air di sudut timur laut longsor tempat saluran irigasi berbelok dan membentang dari timur ke barat (-0.936019, 119.920635); d.) blok yang terputar di dekat puncak longsor (-0.938349, 119.921008); e.) blok yang terputar-balik dan lereng curam di sudut timur laut longsor (-0.93623, 119.92018); f.) menghadap ke bidang blok yang terputar di sudut tenggara longsor (0.94071, 119.92258).

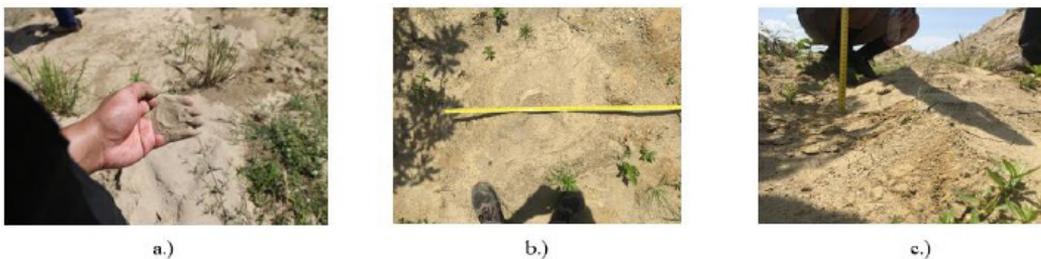
Gambar 3.8. Sand boil: a.) Tipikal pasir pada ejecta (-0.93850, 119.92092); b. c.) tinggi dan lebar tipikal sand boil yang ditemukan terlindung di antara balok (-0.938503, 119.920425).

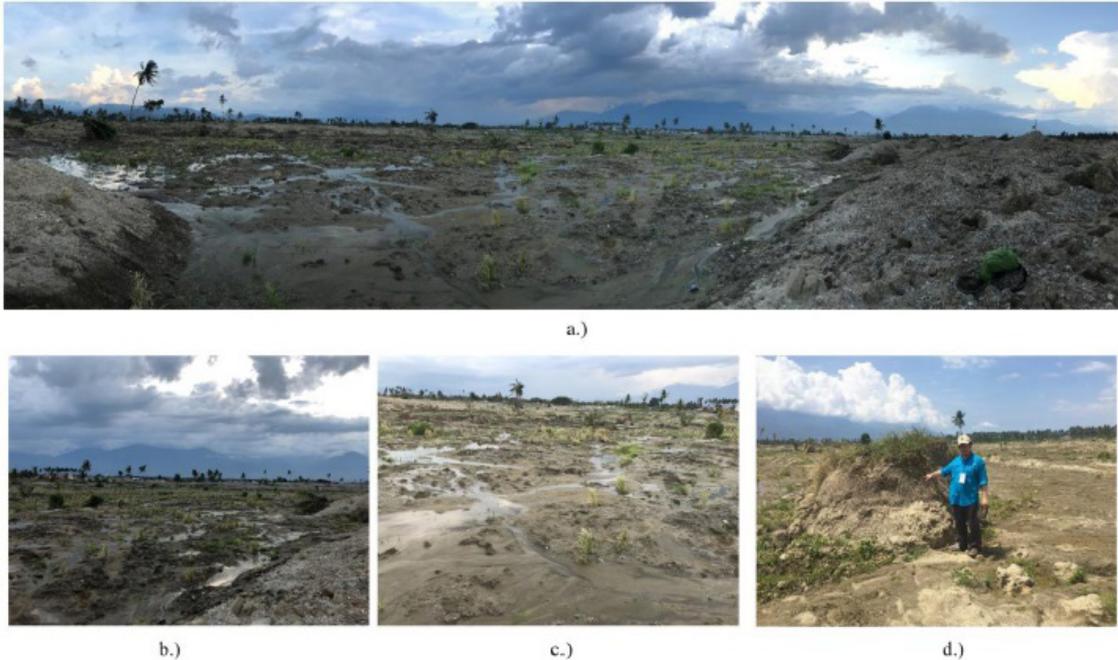
Gambar 3.10. Zona C: a.) Pandangan menghadap selatan-tenggara di batas Zona B dan C, dengan jelas perbedaan ketinggian dan air yang terlihat di Zona C (-0.93971, 119.91859); bc.) mengamati jaringan anak sungai dan drainase yang membawa air melalui zona (-0.939725, 119.918577 dan 0.93974, 119.91859); d.) blok yang tidak menentu, relatif utuh, di dalam zona (-0.940918, 119.917806).

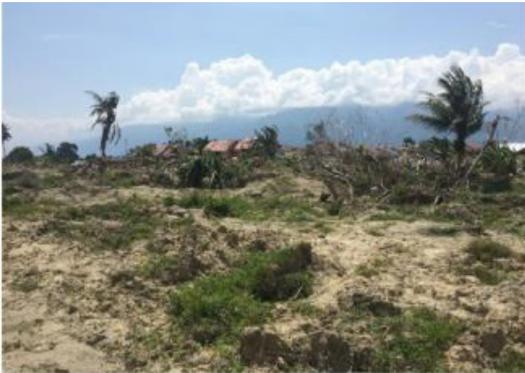
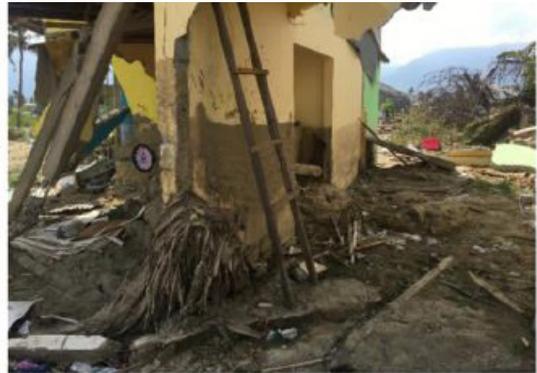
Gambar 3.11. Zona D: a.) Blok tertekan dan terangkat, punggungan, dan gundukan sepanjang barat batas zona (-0,941527, 119,917471); b.) bukti aliran debris melalui rumah di Zona D1(-0.940627, 119.912096).

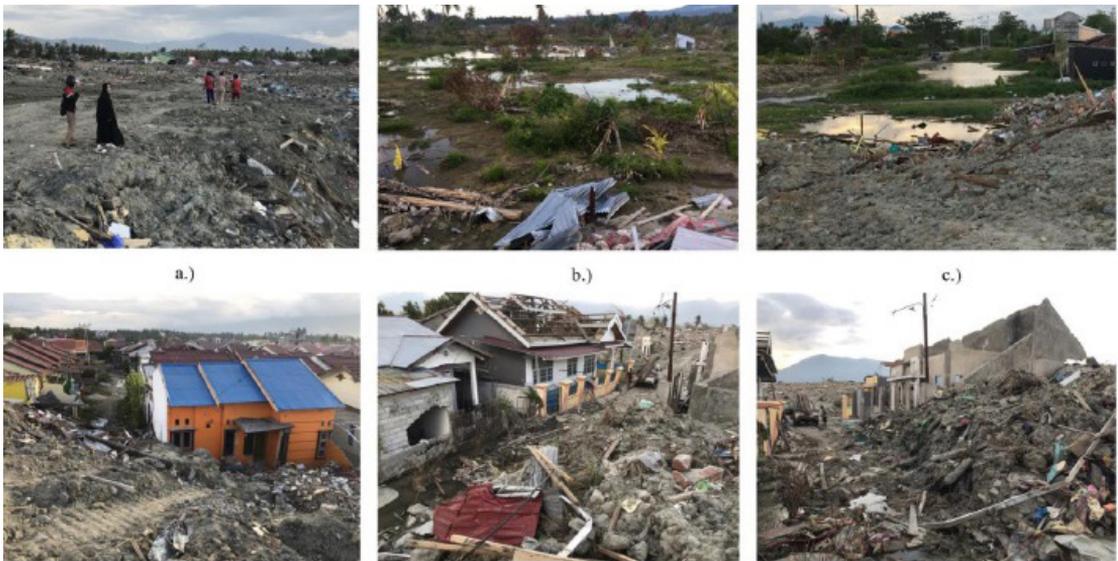
Gambar 3.12. Zona E: a.) Area yang mengalami keruntuhan berulang di tengah zona di mana pekerjaan tanah dilakukan sehingga fitur morfologis tidak dapat dikenali (-0.93952, 119.90387); b.) daerah genangan di utara batas Zona E (-0,94672, 119,90939); c.) genangan berada di batas selatan Zona E (-0.94090, 119.91040); d.) area di sepanjang batas selatan Zona E4 di mana aliran debris menyusup kedalam perumahan (-0.94072, 119.90413; -0.94141, 119.90977; -0.94150, 119.9068).

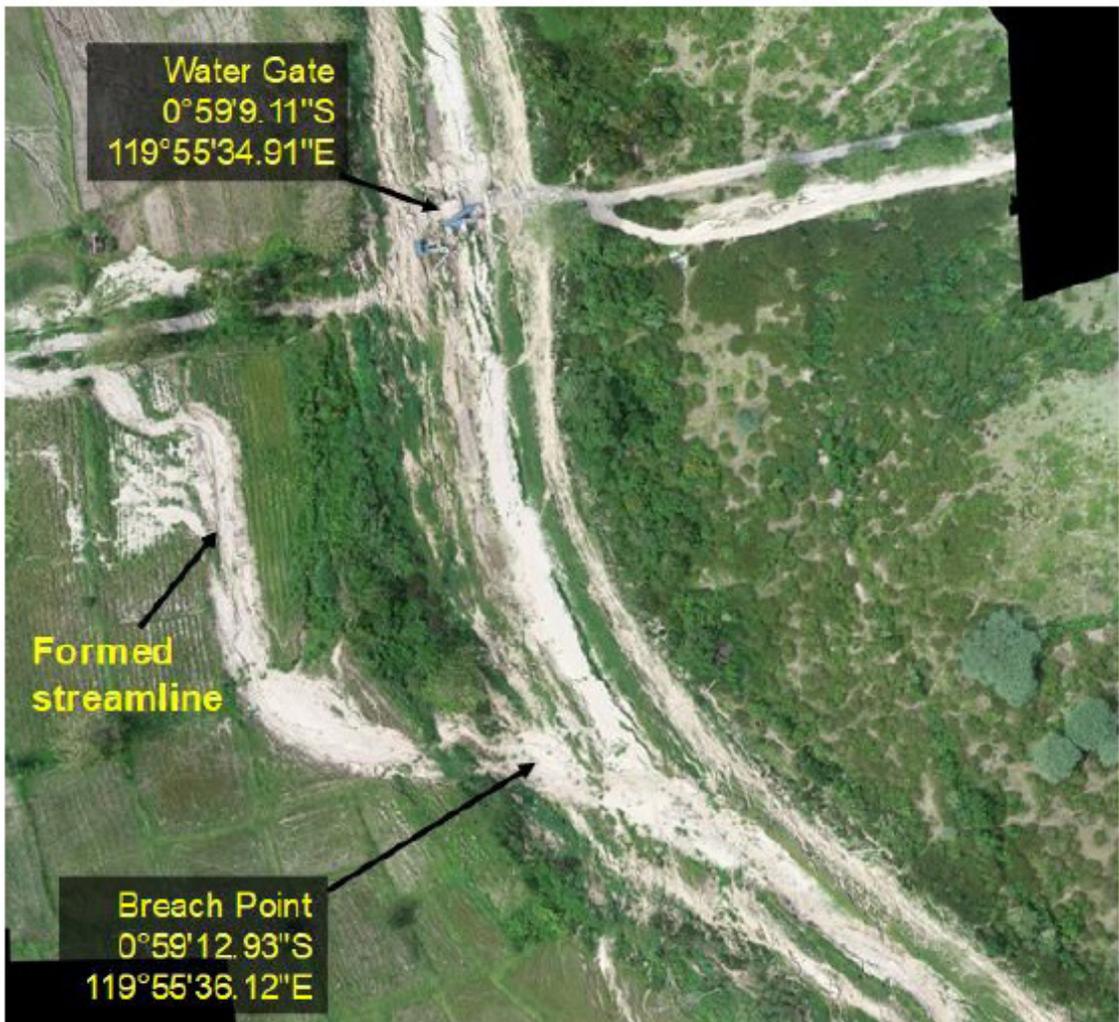
Gambar 3.15. Foto udara dari pintu air yang hancur dan titik longsoran diambil dengan drone.

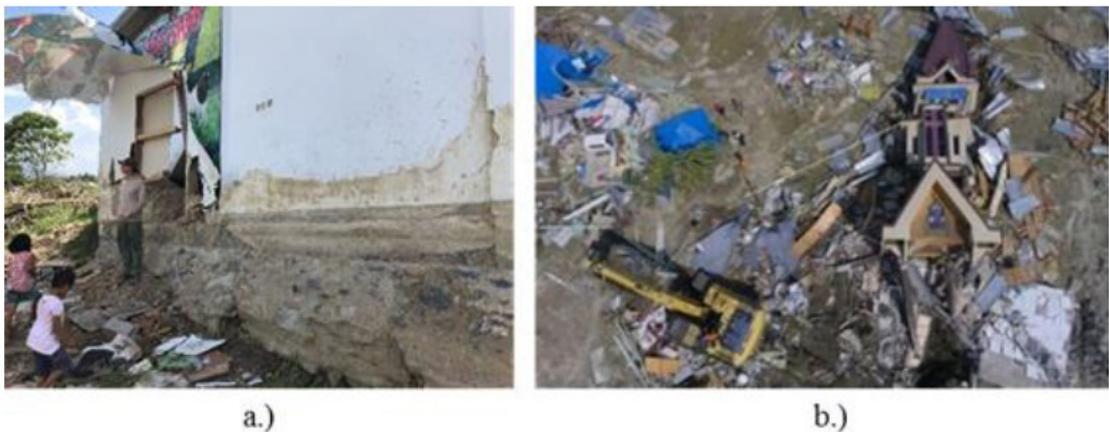
Gambar 3.18. (a) Lokasi akhir Pasar Unggas Patra (-0,98786, 119,90844), yang tergeser sekitar 1.230 m; (b) lokasi akhir Pusdiklat GPID Patmos Jono Oge (-0.98942, 119.91007), yang tergeser sekitar 1.080 m (gambar dari Antara Foto 2018).

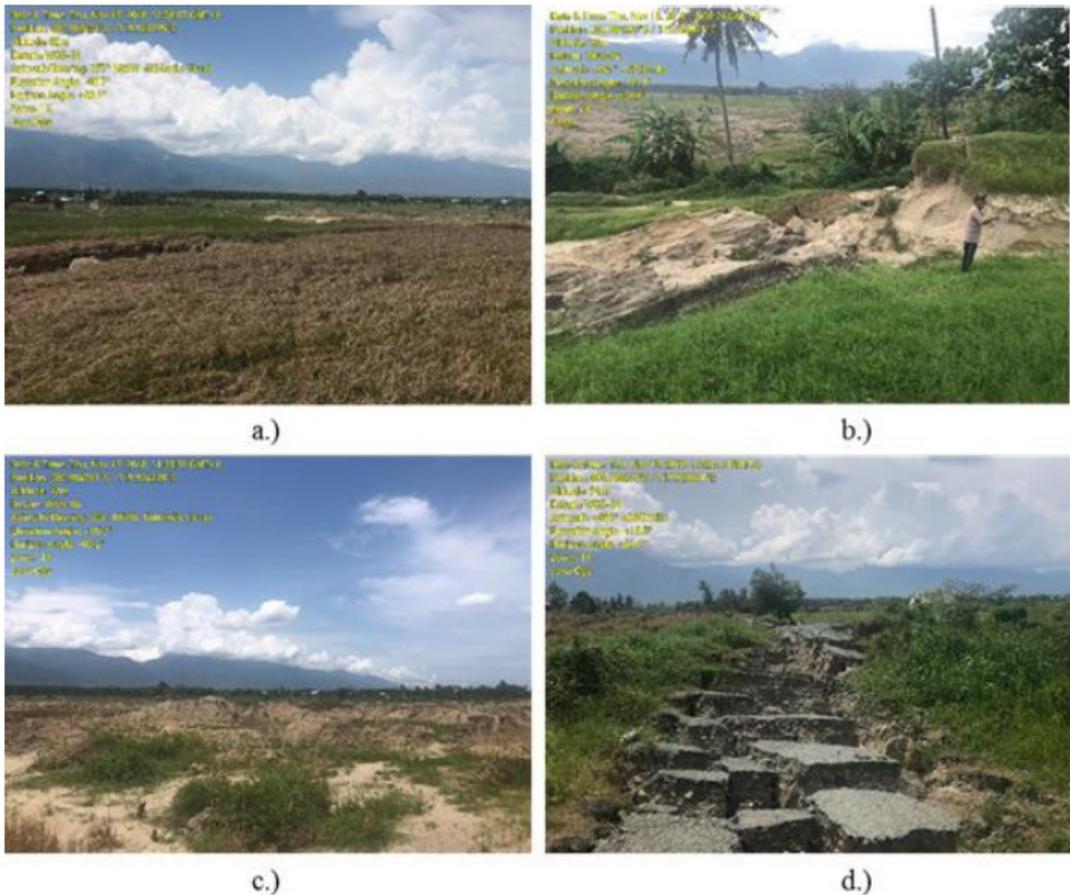
Gambar 3.19. Zona A: (a) Pemandangan sawah utuh dan lereng curam dari aliran longsor di Jono Oge (-0.98540, 119.92580); (b) perpotongan puncak longsoran dengan saluran irigasi (-0,98423, 119,92607); (c) pembentukan blok-blok yang terputar dan retakan ekstensional di area keruntuhan saluran irigasi (perhatikan pasir diendapkan oleh banjir berikutnya; -0,98478, 119,92423); (d) kerusakan jalan di sepanjang batas tepi selatan longsor-likuifaksi (0.98623, 119.92383).

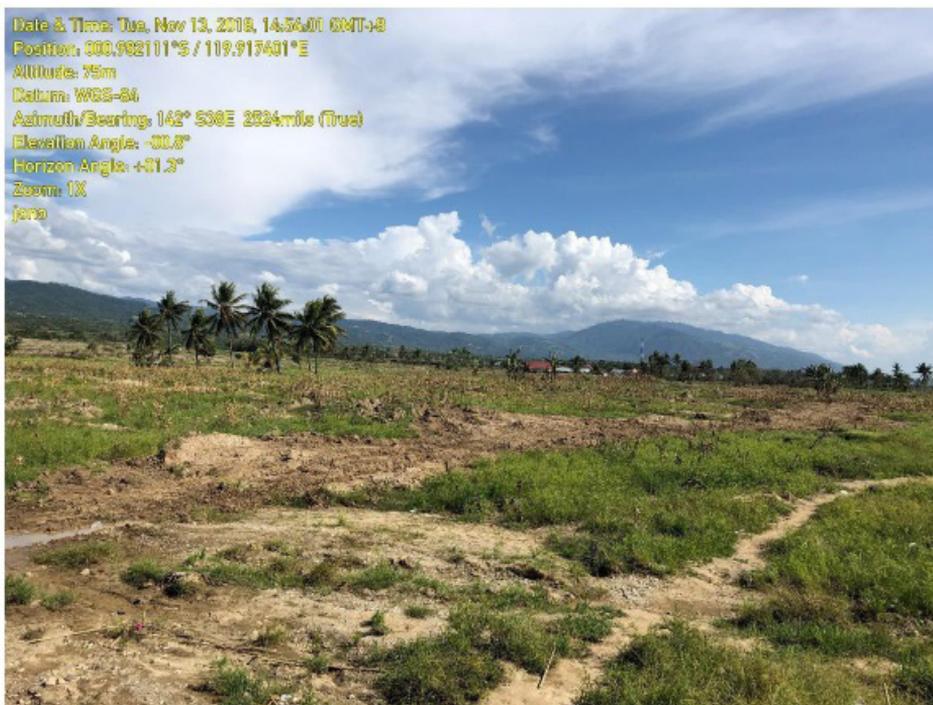
Gambar 3.20. Zona B: Zona B terdiri dari blok rakit yang bergerak ke area keruntuhan utama setelah tanah di daerah ini tergeser (-0.98211, 119.91760).

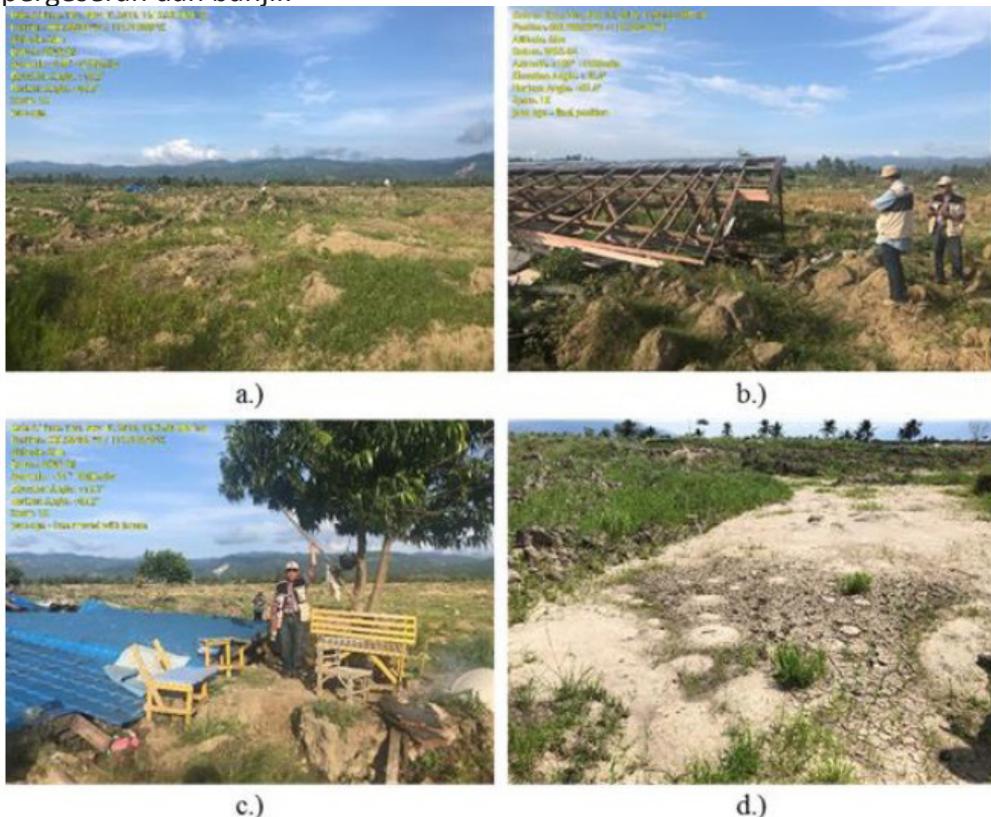
Gambar 3.21. Zona C: (a) Sebagian besar Zona C berada di dataran rendah dan daerah di antara blok seringkali jenuh (-0.98539, 119.91938); (b) bangunan runtuh terletak di Zona C (-0,98364, 119,92071). Atap logam runth setelah gempa; (c) bangunan dan pohon yang tergeser, yang telah tergeser sekitar 470 meter pada blok yang relatif utuh (-0,98436, 119,91995); (d) gugusan sand boil di antara dua blok (-0.98410, 119.92163). Perhatikan pena di salah satu sand boil di latar depan panjangnya sekitar 15 cm.

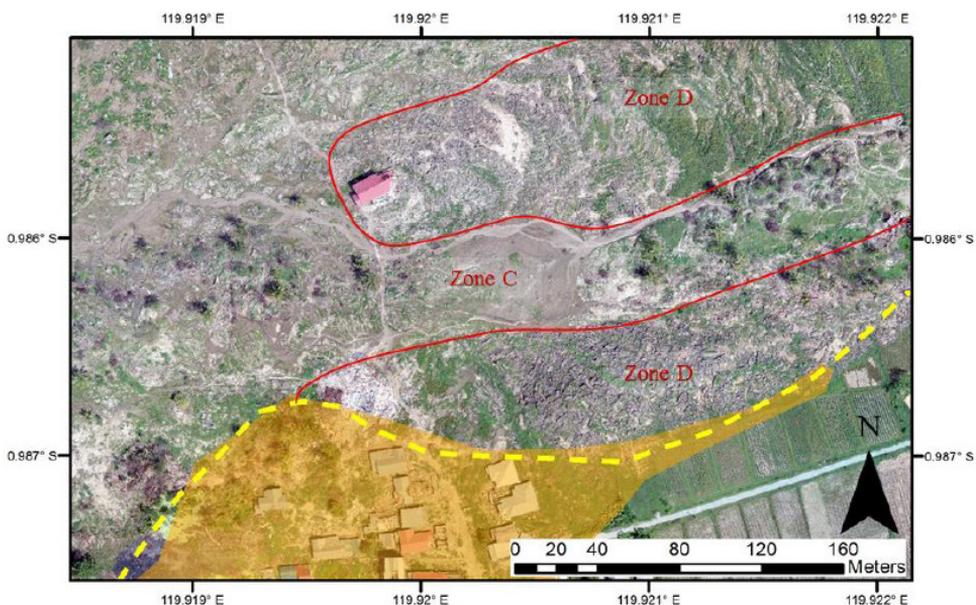
Gambar 3.22. Citra drone dari zona runtuh sekunder di sepanjang tepi selatan longsor di Jono Oge.

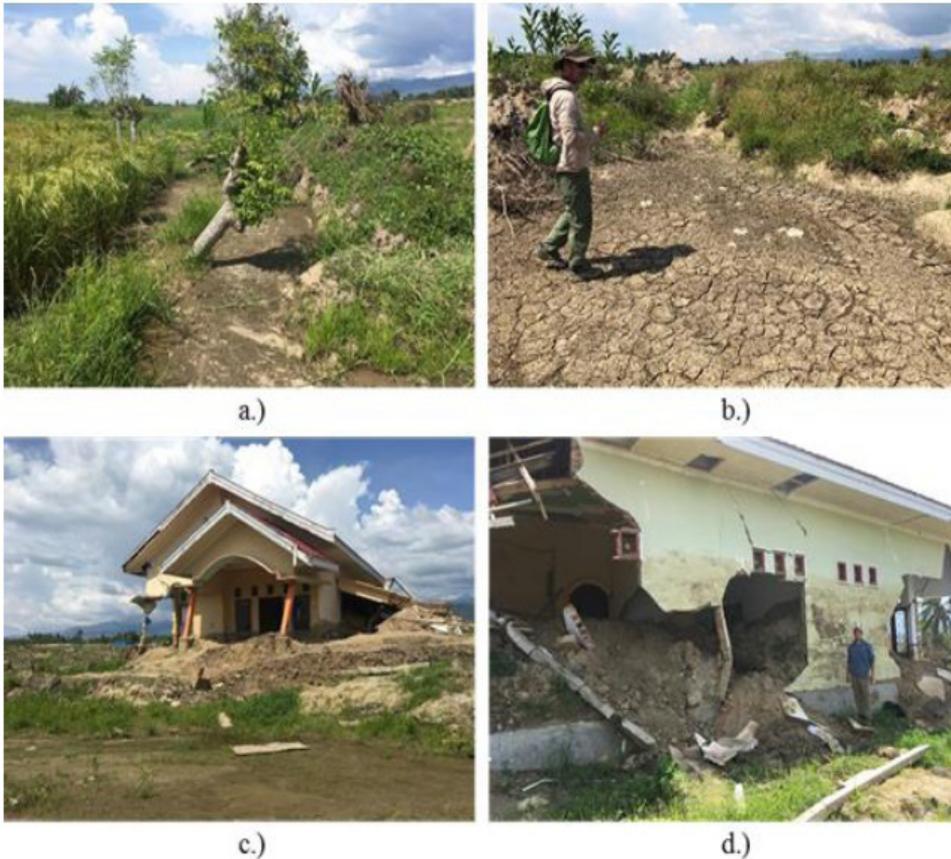
Gambar 3.24. Zona D: (a) Pohon di antara dua blok sawah utuh (-0.98554, 119.22403); (b) sand boil kecil di daerah dataran rendah di antara blok (-0,98483, 119,92223); (c) tampilan rumah beratap merah yang menghadap ke timur laut (-0.98595, 119.91951); (d) kerusakan pada sisi rumah beratap merah dari arah barat daya (-0.98566, 119.91973). Orang di foto itu sekitar 1,87 tinggi meter.

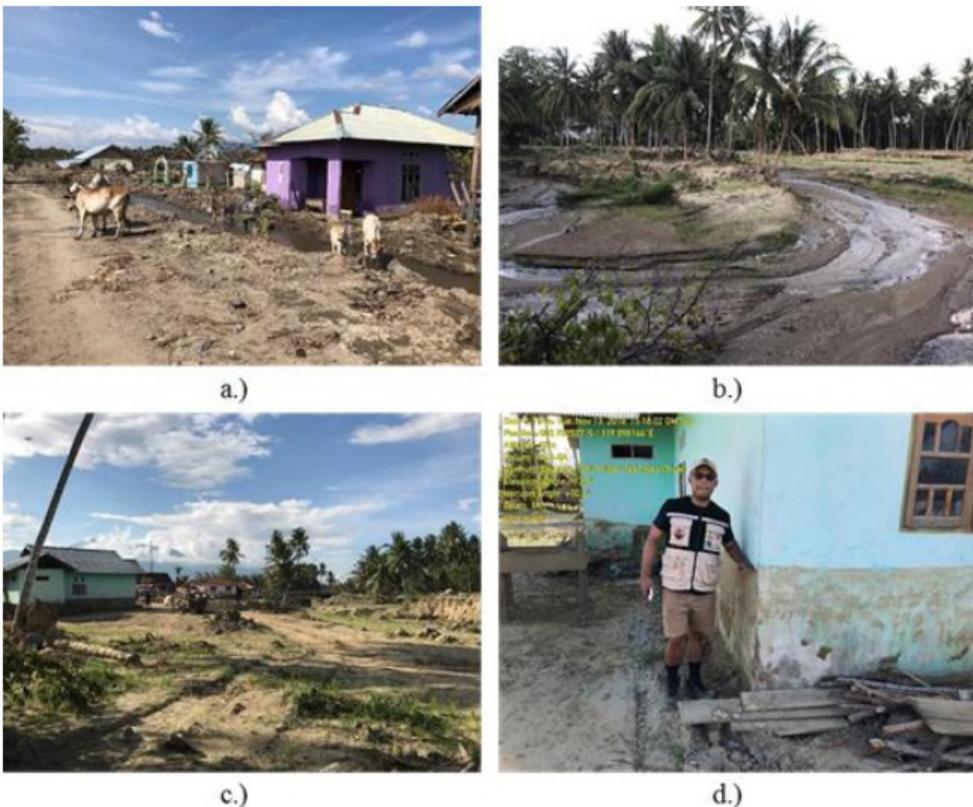
Gambar 3.27. (a) Endapan lumpur memenuhi jalan-jalan, tetapi meninggalkan bangunan yang tidak rusak di dekat batas longsr-likuifaksi (-0.99025, 119.90926); (b) endapan lumpur dalam alur sungai (-0.98440, 119.90143); (c) endapan lumpur keluar dari alur sungai dan membanjiri masyarakat sekitar setelah mencapai jembatan (-0,98279, 119,89848); (d) ketinggian aliran lumpur di salah satu rumah di dekat jembatan (-0,98253, 119.89817). Orang di foto itu tingginya sekitar 1,75 meter.

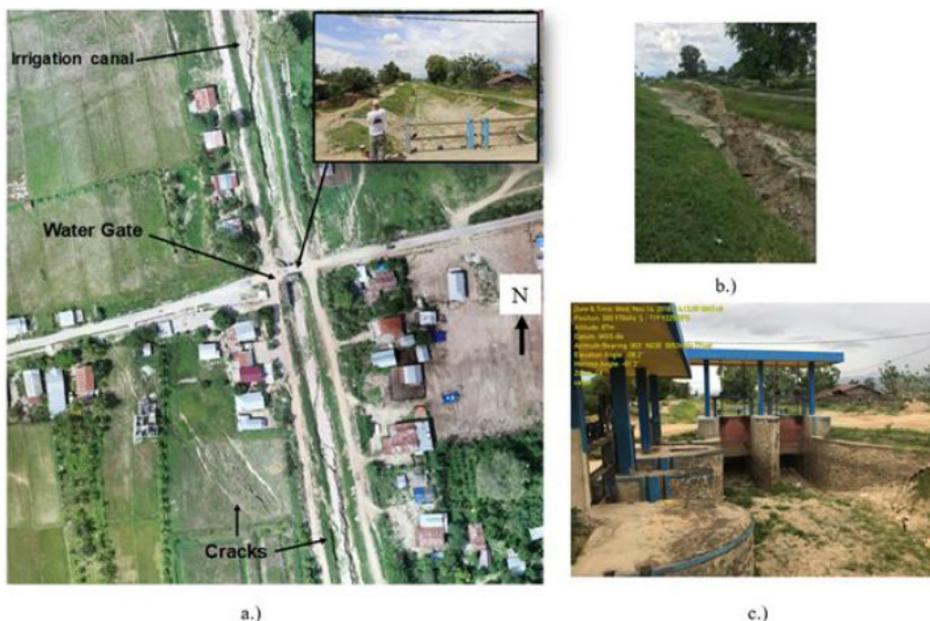
Gambar 3.33. a.) Tampak atas retakan di saluran irigasi; b.) retak di saluran irigasi (-0.96974, 119.92249); c.) pintu air yang masih utuh (-0.970496, 119.922598).

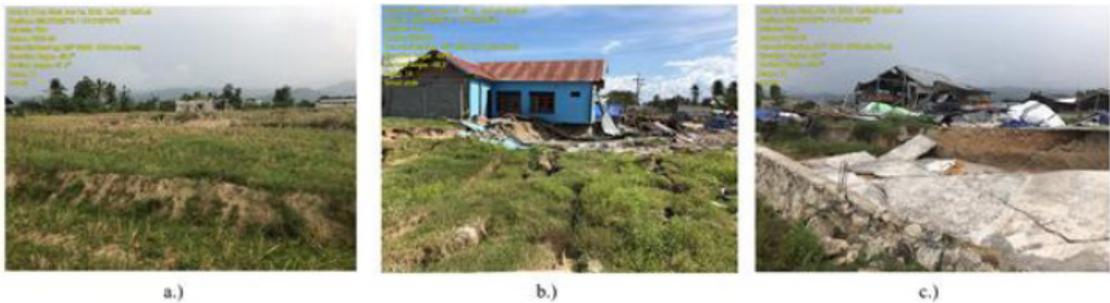
Gambar 3.34. a.) Ekstensi lateral tanah di (timur) jalan utama (-0.970407, 119.918776); b.) kerusakan pada bangunan perumahan dan tanah yang menyebar secara lateral di dekat jalan utama (-0.970327, 119.916775); c.) kerusakan pada struktur perumahan dan pengembangan parsial longsor dekat utama jalan (-0.971073, 119.919248).

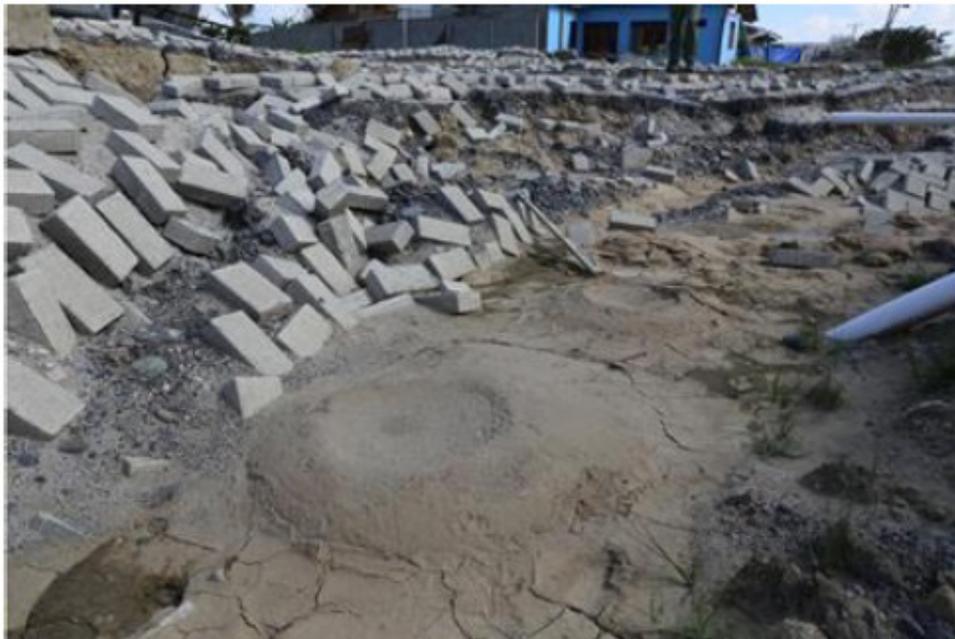
Gambar 3.35. Sand boil di antara tanah yang berpecah secara lateral di (timur) jalan utama (-0.970349, 119.916787).

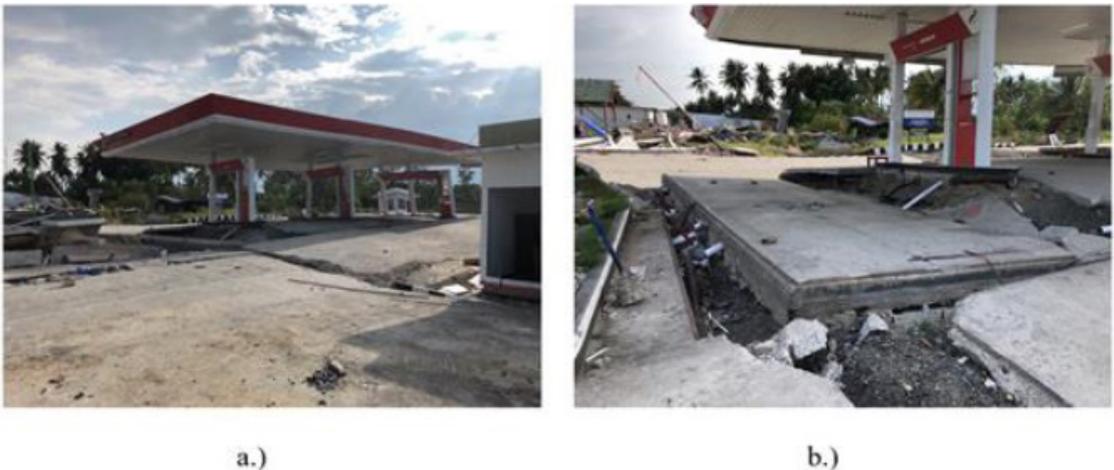
Gambar 3.36. Pompa bensin yang rusak di sisi barat jalan utama: a.) Tampak pompa bensin (-0.970627, 119.916465); b.) pergeseran dan retak pada perkerasan beton (-0.970753, 119.916406).

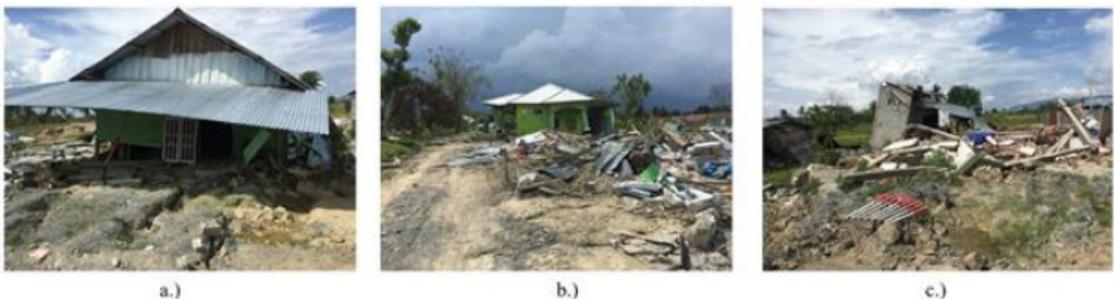
Gambar 3.37. Struktur yang rusak di Zona B: a.) Tanah yang tertarik ke samping dan rumah yang runtuh (0.97051, 119.91515); b.) masjid yang sebagian runtuh dan jalan akses yang sudah diperbaiki (-0.97050, 119.91492); c.) bangunan yang runtuh dan blok rakit di latar depan (-0.97037, 119.91531).

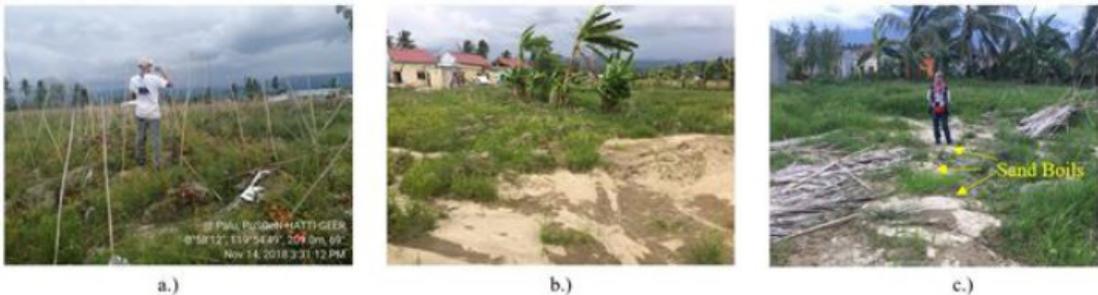
perumahan, di mana blok mengalami pergeseran dan mengalami kehancuran yang lebih parah dari blok di bagian hulu (misal .Gambar 3.38b). Di luar timbunan puing debris adalah daerah yang relatif datar yang terdegradasi, yang meluas sampai kompleks perumahan yang tergeser didekat batas barat Zona B. Sand boil yang tersisa didokumentasikan di dekat batas luncuran debris (Gambar 3.38c). Ejecta terdiri dari pasir halus dan bersih, mirip dengan material yang dikeluarkan dari sand boil yang didokumentasikan di Zona C dan D. Namun, sand boil tampaknya sebagian telah terkikis, sebagian tererosi kemungkinan oleh karena rembesan dan aliran lumpur yang terjadi setelah gempa. Dari pengamatan sebelumnya, dikombinasikan dengan tingkat kehancuran geomorfik yang lebih besar di wilayah ini, mendukung hipotesis bahwa sedimen pada dasar lokasi ini berfungsi sebagai lapisan terfluidisasi dimana kompleks perumahan dapat hanyut.

Gambar 3.38. Area menanjak dan berdekatan dengan kompleks perumahan yang tergeser: a.) Memanjang ke samping dan sebagian blok dan gundukan hancur di lapangan di atas kompleks perumahan (-0,97000, 119,91361); b.) luasnya aliran debris yang hancur dan rakit pohon di dekat batas Zona B dan C (-0.97034, 119.91374); c.) mendidih sebagian sand boil dekat batas tumpukan debris di Zona B (-0.97030, 119.91360).

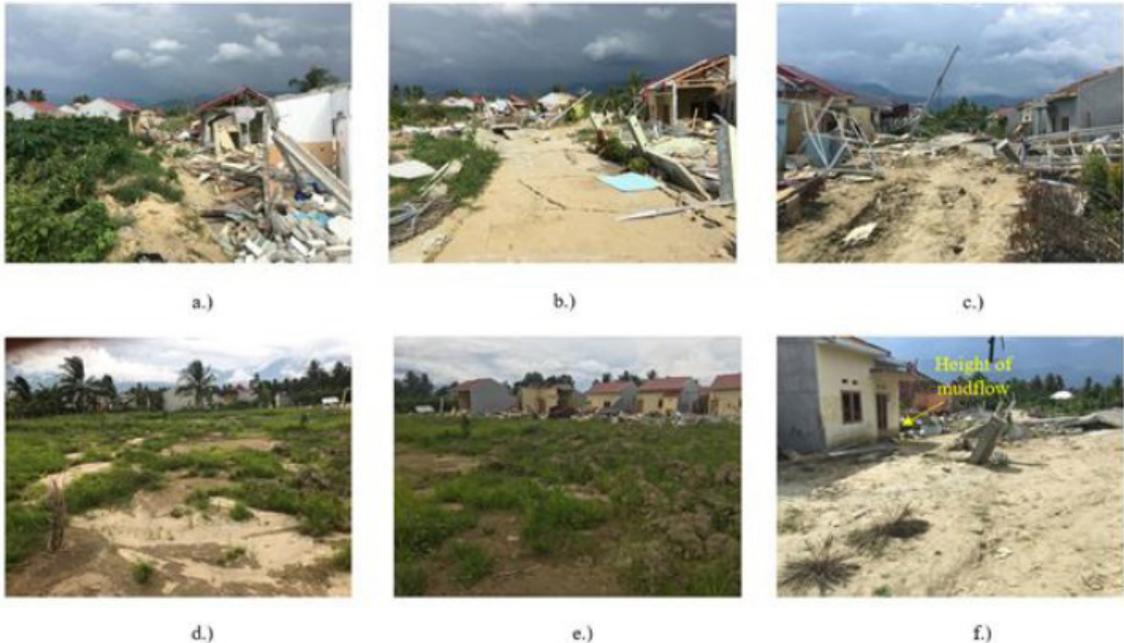
Gambar 3.39. Kompleks perumahan di Zona C: a.) Tampilan kompleks perumahan yang terbelah dari sekitar kebun papaya (-0.97025, 119.91304); b.) pemandangan menghadap ke timur menunjukkan jalan yang terputar dan terangkat dengan kebun papaya yang masih terlihat di sebelah kiri (-0.97039, 119.91268); c.) pandangan kehancuran dan bukti kompresi dan pengangkatan di jalan di bagian bawah kompleks perumahan (-0.97069, 119.91304); d.) pandangan barat di belakang bagian kompleks perumahan yang terpisah yang menunjukkan sand boil dan batas aliran debris dan bagian kanan blok yang hancur (-0.97034, 119.91380); e.) tampilan barat-barat laut bagian atas kompleks perumahan dengan batas aliran debris dan blok-blok yang hancur (-0.97036, 119.91375); f.) ketinggian aliran lumpur yang melalui bagian bawah kompleks perumahan (-0.97040, 119.91292).

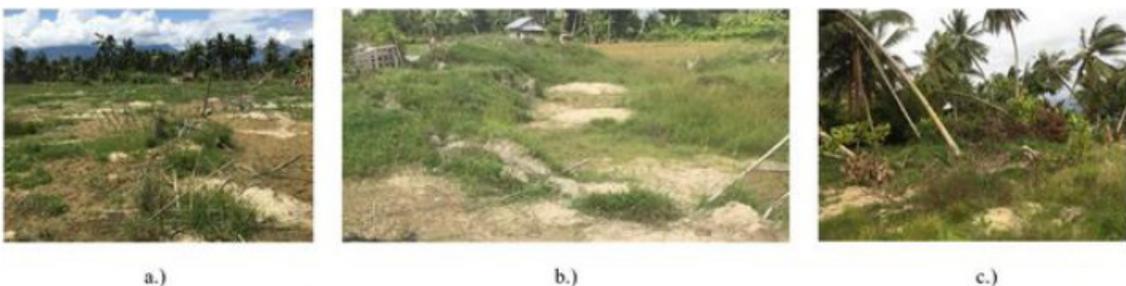
Gambar 3.40. Zona D: a.) Lokasi likuifaksi dan puing-puing debris (-0,97100, 119.91171); b.) punggungan tertekan dekat batas Zona C dan D (-0.97048, 119.91188); c.) pohon yang bergerak maju atau terputar di dekat ujung longsoran (-0.97091, 119.91104).

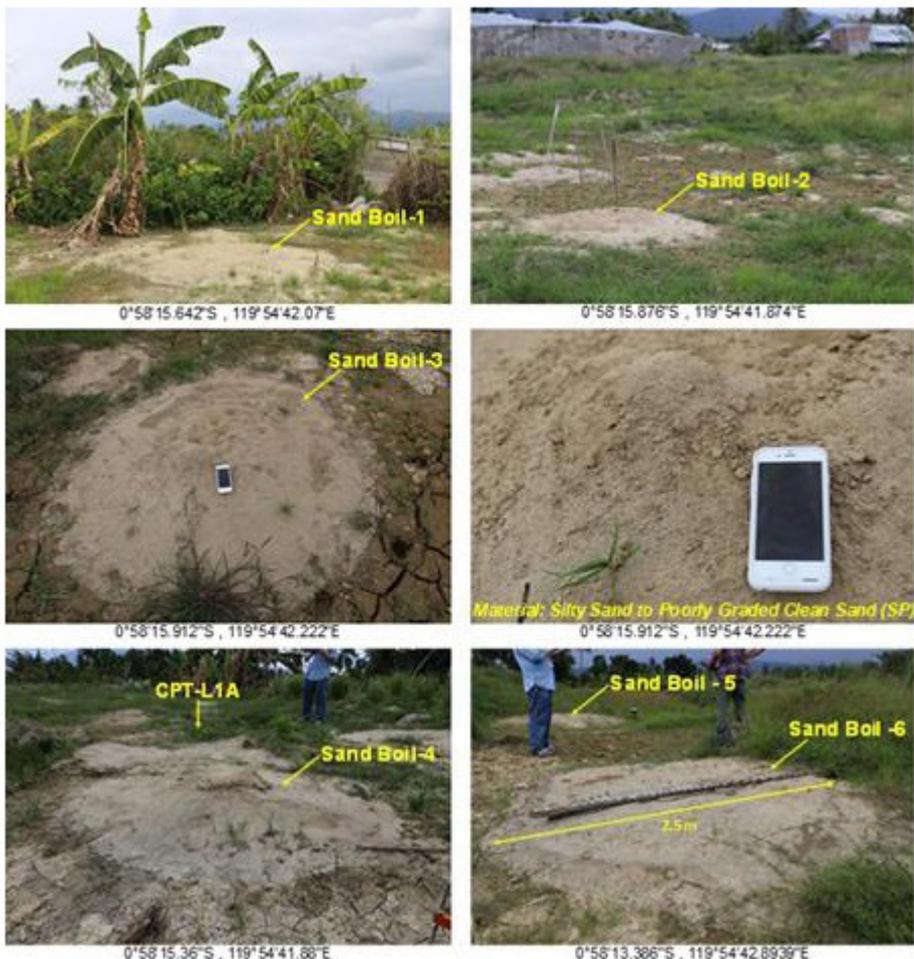
Gambar 3.41. Hamparan sand boil di dekat batas timur Zona D.

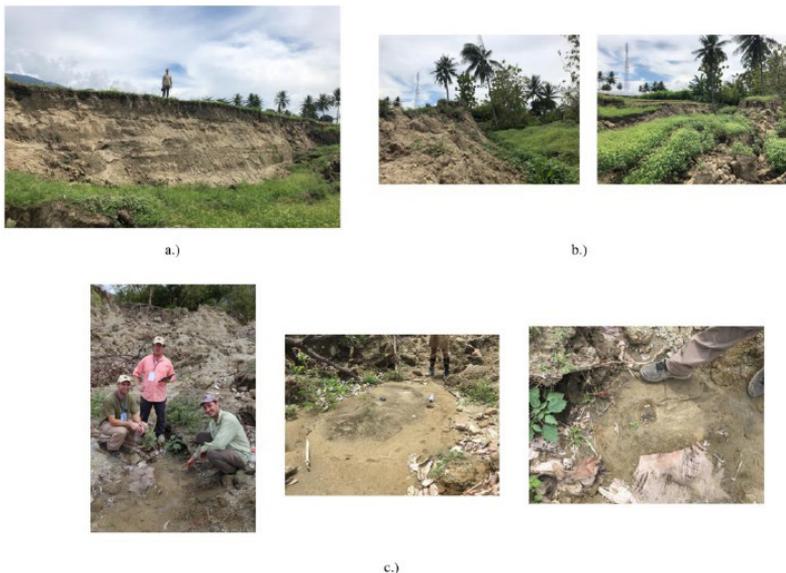
Gambar 3.46. Zona B1: a.) Puncak longsoran (-1.149536, 119.924125); b.) blok tanah terputar (-1.149580, 119.924053); c.) sand boil (-1.49620, 119.923225).

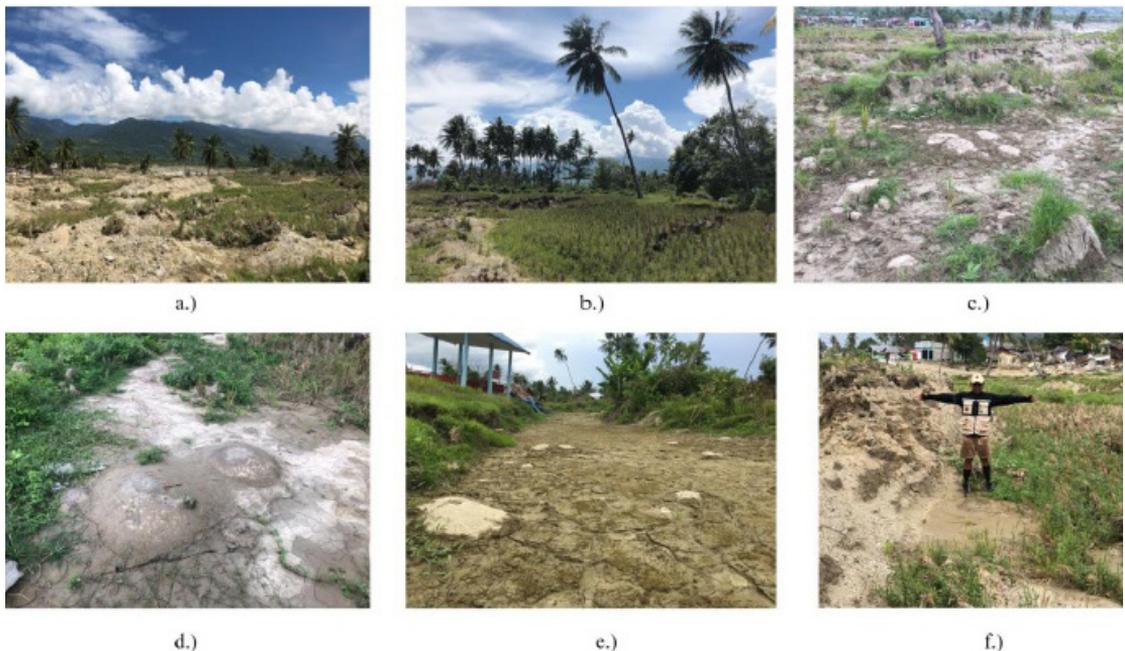
Gambar 3.47. Zona C: a.) Tampak blok yang terotasi balik arah tenggara (-1.146946, 119.919843); b.) Tampak blok yang terotasi balik arah selatan (-1.146946, 119.919843); c.) Tampak arah tenggara blok yang terotasi balik dan sand boil (-1.146575, 119.919432); d.) sand boil (-1.146419, 119.920662); e.) likuifaksi dekat batas Zona C dan D (-1.146422, 119.919374); f.) sand boil besar (-1.147622, 119.921125).

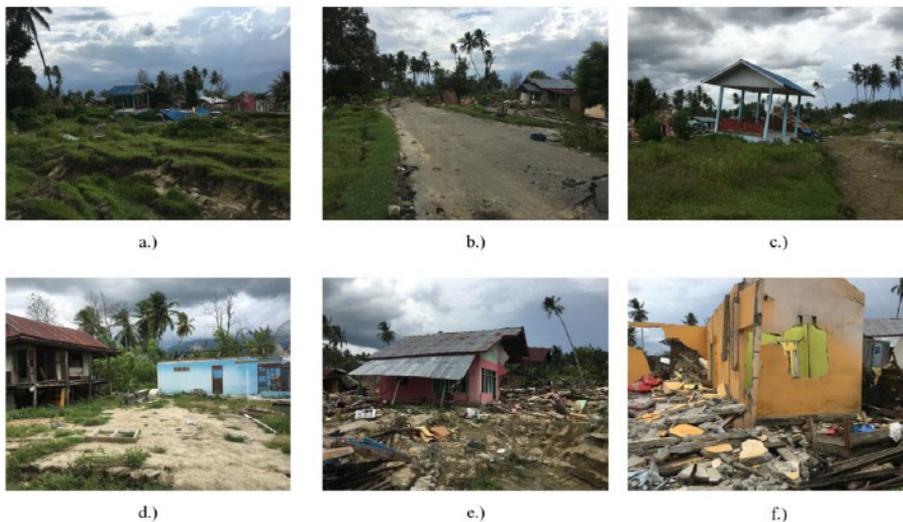
Gambar 3.48. Zona D: a.) Blok terkompresi dan terangkat dekat margin utara zona C (-1.145940, 119.919559); b.) bagian jalan yang relatif utuh dan retak tertutu pada sisi kiri (-1.146440, 119.919162); c.) perbedaan ketinggian yang mencolok yang berbatasan langsung dengan depresi pada zona C (-1.146422, 119.919289); d.) rumah tinggal yang relatif utuh di dekat pusat zona D (-1.146385, 119.919055); e.-f.) kerusakan dan keruntuhan struktur yang lebih parah di dekat barat laut batas zona D (-1.145904, 119.919079 dan -1.145963, 119.918827).

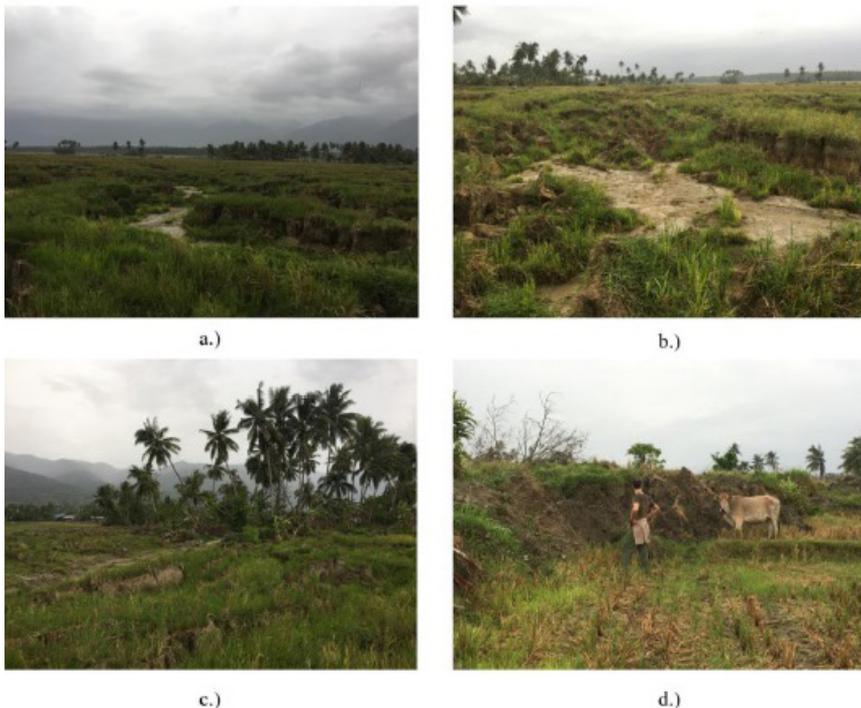
Gambar 3.49. Zona E: a.) Bidang luncuran blok dan lapisan sedimen yang terfluidisasi di lapisan antar blok (-1.144891, 119.917555); b.) sedimen pada lapisan yang tertekan diantara blok (-1.14496, 119.91769); c.) tumbukan blok yang memutar ke depan dan terangkat di dekat ujung longsor (-1.144893, 119.917708); d.) ketebalan debris pada ujung longsor (-1.144651, 119.915743).

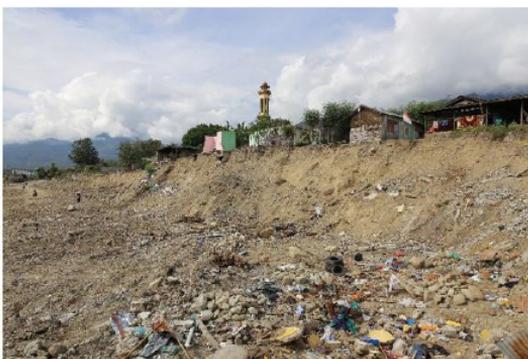
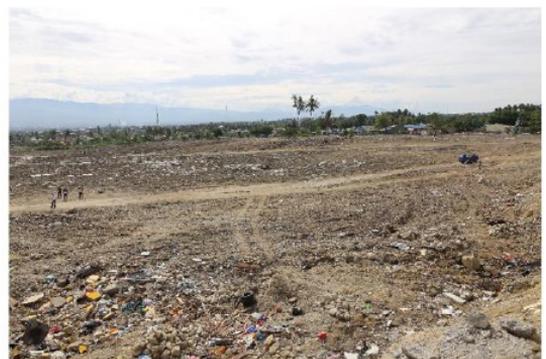
Gambar 3.52. Foto-foto lereng longsor di Balarooa (kiri $-0,906689^{\circ}$, $119,839557^{\circ}$) dan dari badan longsor (kanan, $-0,906687^{\circ}$, $119,839372^{\circ}$) setelah pembersihan dilakukan.

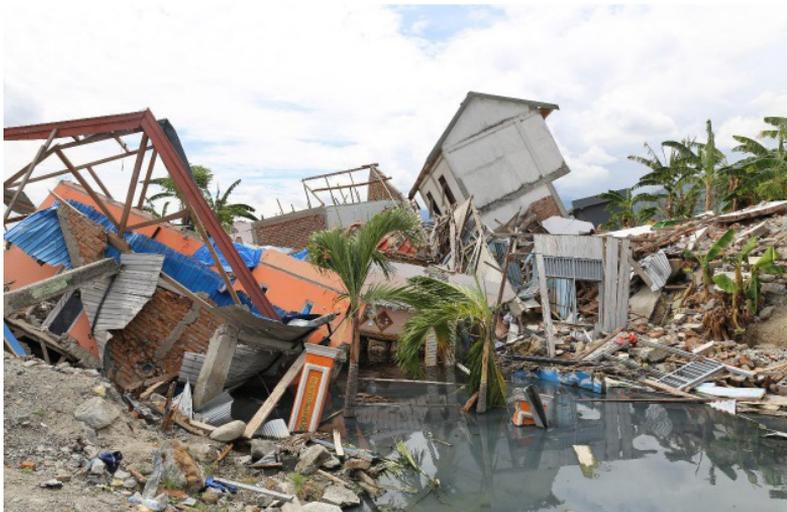
Gambar 3.54. Ujung tanah longsor Balaroa, menunjukkan beberapa bangunan yang saling bertumpuk (-0,904367, 119,846528).
