**INVESTIGASI AWAL LONGSOR-LIKUIFAKSI
GEOTECHNICAL EXTREME EVENTS RECONNAISSANCE (GEER)
AKIBAT GEMPA PALU 28 SEPTEMBER 2018
(Geotechnical Report on 2018 Palu-Donggala Earthquake)**

Diterjemahkan oleh :
Dr. Didiek Djarwadi
Tim Pusat Studi Gempa Nasional

Pusat Penelitian dan Pengembangan Perumahan dan Permukiman
Badan Penelitian dan Pengembangan
Kementerian Pekerjaan Umum dan Perumahan Rakyat

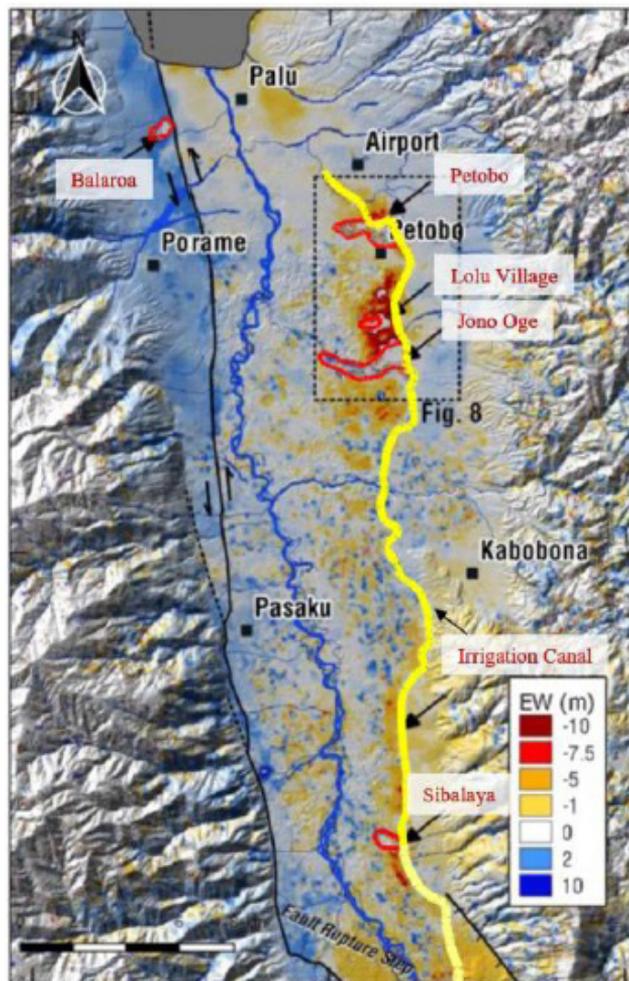
Gambar 3.2. Deformasi tanah arah timur-barat di cekungan Palu yang diinterpretasikan dari data satelit optik (diadaptasi dari Valkaniotis et al., 2018).

Secara umum, tim GEER mengamati bahwa deformasi tanah di cekungan Palu masing-masing bergerak ke barat di sisi timur sungai Palu, dan ke arah timur di sisi barat sungai Palu. Area dengan deformasi tanah yang lebih besar umumnya terjadi di sekeliling lokasi dimana terjadi longsor-likuifaksi.

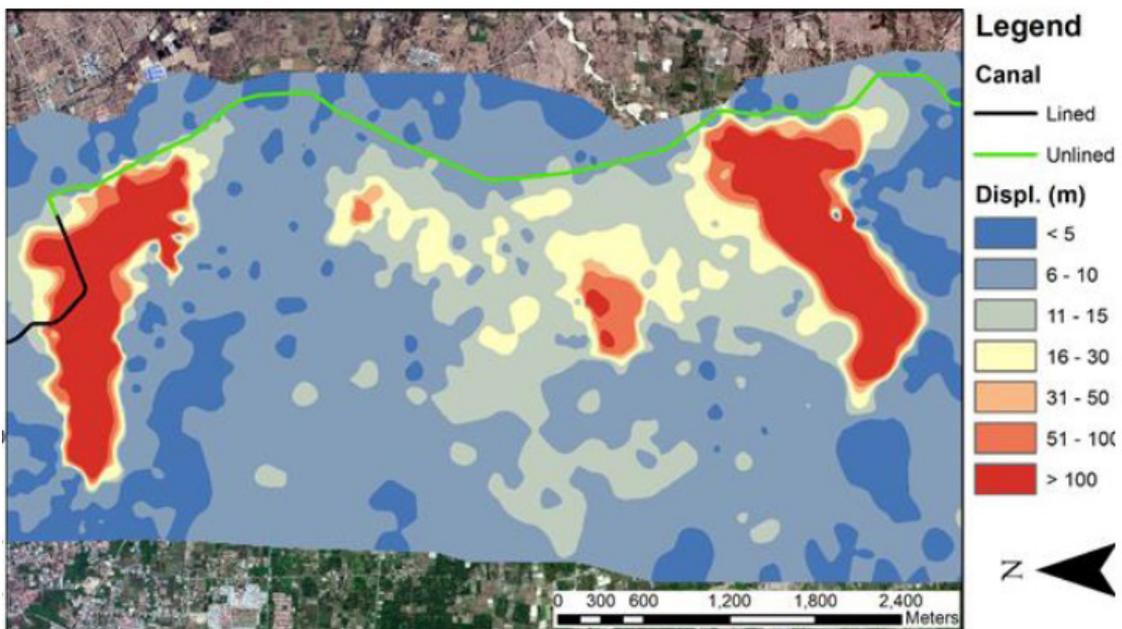
Gambar 3.3. Deformasi tanah arah timur-barat di tepi barat Cekungan Palu diinterpretasikan dari data optik satelit.

Pergeseran di dalam wilayah yang ditunjukkan pada Gambar 3.3 (yaitu; sisi timur cekungan Palu) adalah umumnya berorientasi ke barat, yang menurun menuju Sungai Palu. Deformasi lebih besar dari 50 meter terjadi di empat lokasi, termasuk longsor-likuifaksi Petobo, Desa Lolu, dan Jono Oge. Longsor yang lebih kecil dan tidak terlalu mencolok juga terjadi di sawah antara Petobo dan Lolu Desa, tetapi tidak diselidiki selama investigasi lapangan tim GEER. Di luar lokasi keempat longsor-likuifaksi, pergeseran sebesar 30 meter mengakibatkan retak pada tanah yang signifikan dan kerusakan pada jalan raya dan struktur di lokasi yang ditunjukkan pada Gambar 3.3. Singkatnya, dalam skala regional, pergeseran relatif kecil di sisi timur dari saluran irigasi, dan pergeseran yang jauh lebih besar diamati di sisi barat saluran irigasi. Sebagian besar saluran irigasi tidak berpelindung lereng menyediakan air untuk kegiatan pertanian dan mencapai tepi utara longsor-likuifaksi di Petobo, yang menandai sebagai batas utara dari longsor-likuifaksi. Saluran tidak berpelindung lereng memungkinkan air merembes ke bawah menuju sungai, yang tidak diragukan lagi berkontribusi pada muka air tanah yang lebih tinggi, penjumlahan endapan aluvial, dan peningkatan potensi likuifaksi, dan kehilangan kuat geser selama gempa. Pola deformasi tanah di selatan bandara juga tampaknya dipengaruhi oleh faktor topografi regional dan geologi. Aliran longsor terjadi di dekat persinggungan endapan kipas aluvial yang lebih muda dan sedimen aluvial yang membentuk dasar cekungan dekat Sungai Palu. Petobo dan Jono Oge, yang merupakan batas utara dan selatan dari wilayah longsor-likuifaksi yang besar masing-masing terletak di tepi utara dan selatan dari endapan kipas aluvial (Gambar 2.4). Selain itu, tanah yang landai di daerah ini memiliki kemiringan rerata antara 2 dan 4 persen, meskipun aliran longsor tampaknya dimulai dari permukaan dengan kemiringan lokal yang lebih besar (sekitar 4 hingga 6 persen), yang juga bertepatan dengan transisi elevasi yang berubah dari 60 menjadi 80 m (yaitu transisi dari kontur hijau ke merah pada Gambar 3. 4, yang merupakan wilayah dengan ketinggian pada

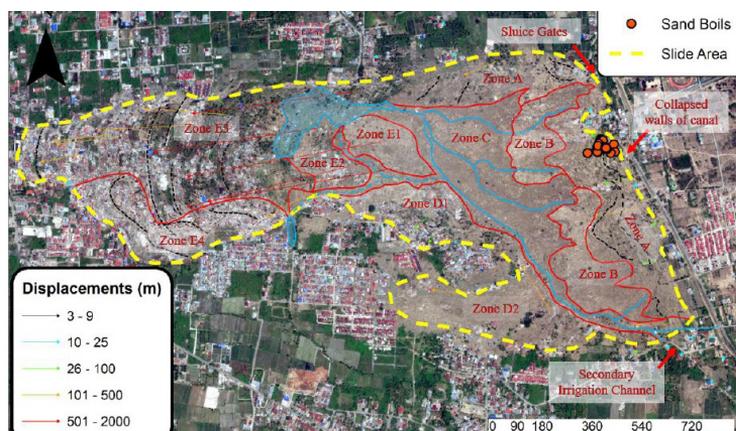
Gambar 3.5. Peta Orthomosaic menunjukkan batas tanah longsor-likuifaksi Petobo, lokasi sand boil, vektor pergeseran, dan zona yang digambarkan oleh fitur morfologis dan notasi.

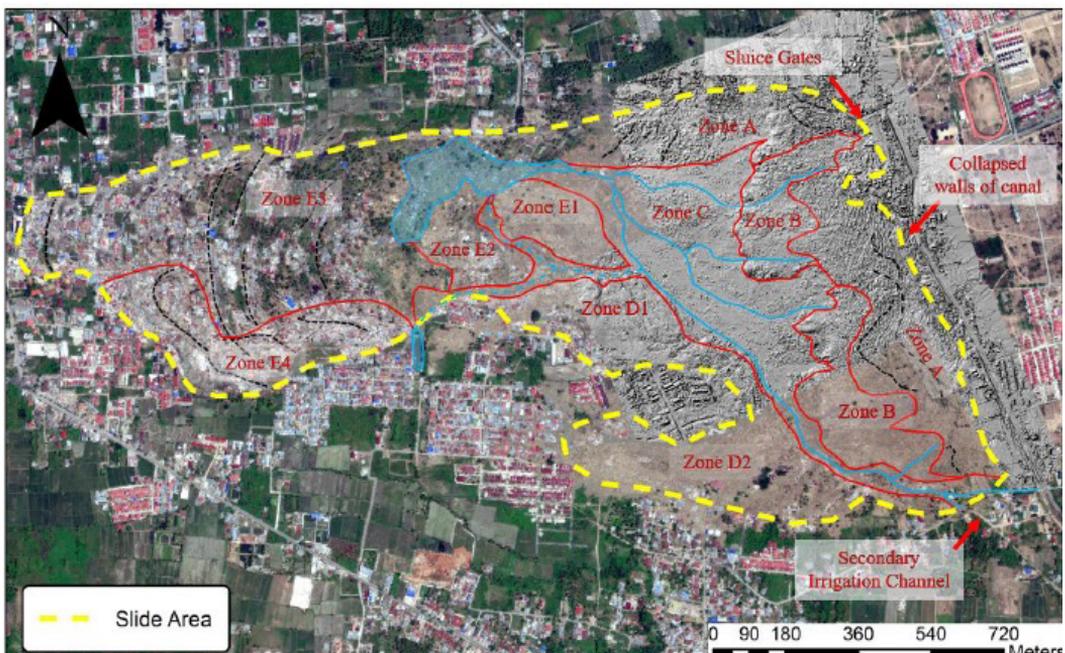
Bangunan dan infrastruktur yang lebih besar di bagian timur dari longsor-likuifaksi Petobo pada umumnya terhindar dan relatif tidak terganggu oleh longsorlikuifaksi. Citra satelit sebelum dan sesudah gempa dan model elevasi digital (DEM) yang diproses dari gambar drone² yang dikumpulkan oleh Tim investigasi membantu identifikasi dan interpretasi fitur morfologis dan pergeseran zona di bagian timur longsor-likuifaksi (Gambar 3.6). Namun, bangunan dan infrastruktur di bagian barat longsor-likuifaksi (terutama Zona E) harus dikerjakan ulang dan banyak terganggu oleh peralatan berat yang dibawa ke lokasi sebelum tim GEER tiba. Peralatan berat (bulldozed & excvator) bergerak meratakan tanah longsor dan memindahkan, menghancurkan, dan mengubur sisa-sisa bangunan yang hancur oleh longsor-likuifaksi.

Gambar 3.6. Model elevasi digital menggambarkan fitur morfologi 3D di bagian timur laut longsor-likuifaksi.

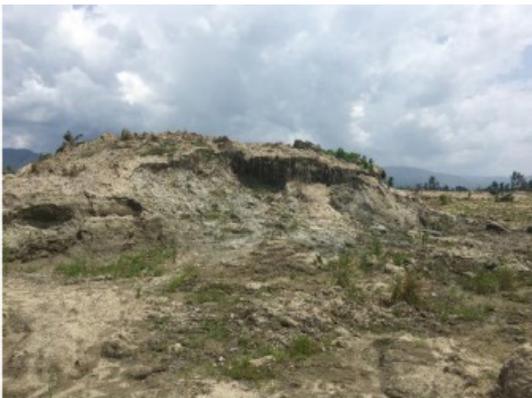
Zona B adalah lokasi yang mengandung campuran material longsor yang secara mencolok terdiri dari massa tanah yang sangat lunak dan blok-blok tanah yang secara berulang terpecah menjadi dan gundukan yang lebih kecil selama proses longsor (Gambar 3.6). Zona B juga terdiri dari beberapa gundukan tanah besar yang terisolasi. Blok dan gundukan di Zona B terasa lebih kecil dan lebih bulat daripada blok sudut yang terputar balik yang ditemukan di Zona A (Gambar 3.9a). Deposit di Zona B tampaknya menimbun material yang terletak di lereng bawah di Zona C. Ini ditunjukkan dalam DEM pada permukaan yang lebih curam yang terlokalisir di perpotongan antara Zona B dan C (Gambar 3.6). Perbandingan kondisi permukaan Zona B (Gambar 3.9b) dengan Zona C (Gambar 3.10a) menunjukkan bahwa sedimen di Zona B lebih kering pada saat investigasi lapangan. Diyakini ini karena material Zona B meluncur di atas sedimen pada dasar Zone C, yang kemungkinan terjadi likuifaksi pada saat longsor.

Gambar 3.9. Zona B: a.) Blok/gundukan yang relatif besar di zona ini dengan sedikit vegetasi dan bentuknya tidak seperti blok lain di Zona A (-0.939489, 119.917507); b.) deposit debris flow dan gundukan di bagian depan gambar dekat batas Zona C, yang membentuk bidang yang terangkat pada batas kedua zona ini (-0.939664, 119.918263).

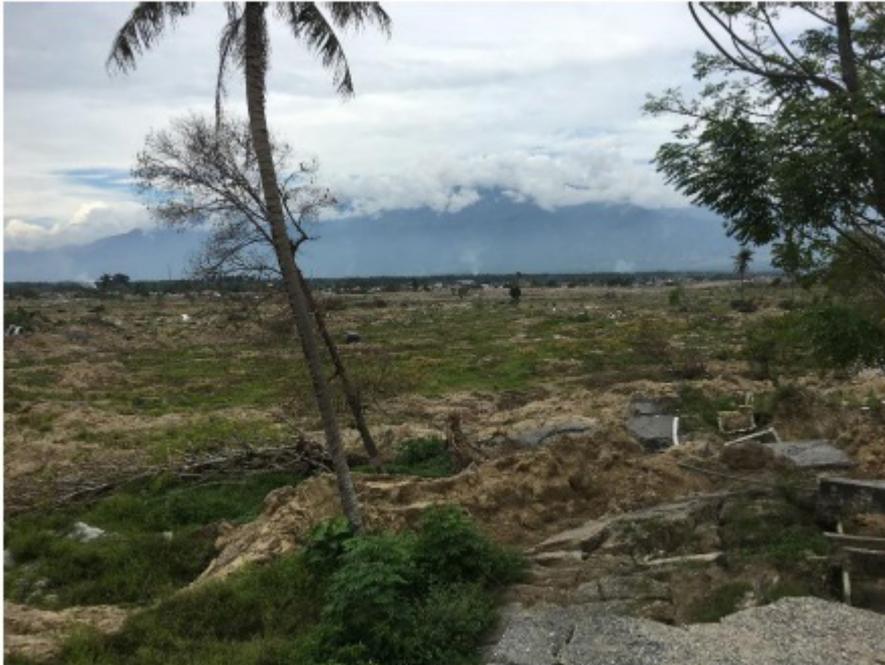
Sebelum gempa, Petobo adalah lingkungan yang padat penduduk. Gempa terjadi pada sore hari (sekitar jam 6 sore) ketika banyak penghuni berada di dalam rumah atau di lingkungan rumah mereka. Tim investigasi mewawancarai saksi mata yang secara langsung mengamati longsor-likuifaksi dan perkembangannya ke arah barat. Karena besarnya longsor-likuifaksi yang terjadi, sebagian besar saksi mata hanya menyaksikan sebagian kejadian; Namun, satu saksi mata berada pada bidang yang lebih tinggi di sudut timur laut dari longsor-likuifaksi (Gambar 3.13) yang melihat hampir semua kejadian yang berlangsung selama beberapa menit. Secara umum, keterangan saksi mata diberikan secara sukarela, sangat konsisten dan memberikan detail yang signifikan tentang waktu, urutan, dan perkembangan dari longsor-likuifaksi. Keterangan ini juga sesuai dengan sumber-sumber informasi lain tentang longsor-likuifaksi termasuk: (i) video saksi mata yang diunggah di media sosial, (ii) citra satelit sebelum dan sesudah gempa, (ii) gambar dari drone dan DEM, dan (iv) ekspresi morfologis yang diamati di lapangan. Para saksi mata umumnya menggambarkan gempa yang bergetar adalah periode awal yang intens dari gerakan tanah horizontal, diikuti oleh kondisi tenang yang singkat tanpa guncangan (beberapa detik), dan kemudian terjadi gerakan naik turun yang keras dan bantingan yang keras pada akhir guncangan. Beberapa saksi mata juga memberikan deskripsi visual urutan gerakan tanah dengan terlebih dahulu menggerakkan tangan mereka secara datar, kemudian diikuti dengan gerakan memantul vertikal untuk secara visual menggambarkan gerakan vertikal, dan kemudian gerakan ke bawah yang cepat dengan kedua tangan untuk menggambarkan penurunan akhir secara vertikal. Berdasarkan keterangan saksi mata dari orang yang menyaksikan longsor dari sudut timur laut dari lokasi longsor-likuifaksi, Longsor tidak dimulai sebelum gerakan tanah mereda. Geser yang terjadi pertama kali diamati (melalui pergerakan pohon kelapa) di bagian selatan lokasi dan bergerak ke utara. Lebar jejak longsor-likuifaksi di bagian selatan lebih dari 1 km; oleh karena itu saksi tidak dapat memberikan deskripsi yang tepat tentang di mana keruntuhan itu mulai terjadi (misalnya, berdekatan dengan selatan selatan dan barat). Namun,

keterangan mereka menunjukkan pergerakan pertama kali diamati jauh dari saluran irigasi tetapi masih di bagian timur area yang terdampak (yaitu, Zona B atau C).

Gambar 3.13. Perspektif keterangan saksi mata (menghadap arah barat-barat daya) dari sudut timur laut longsor ($-0.93622, 119.920207$).

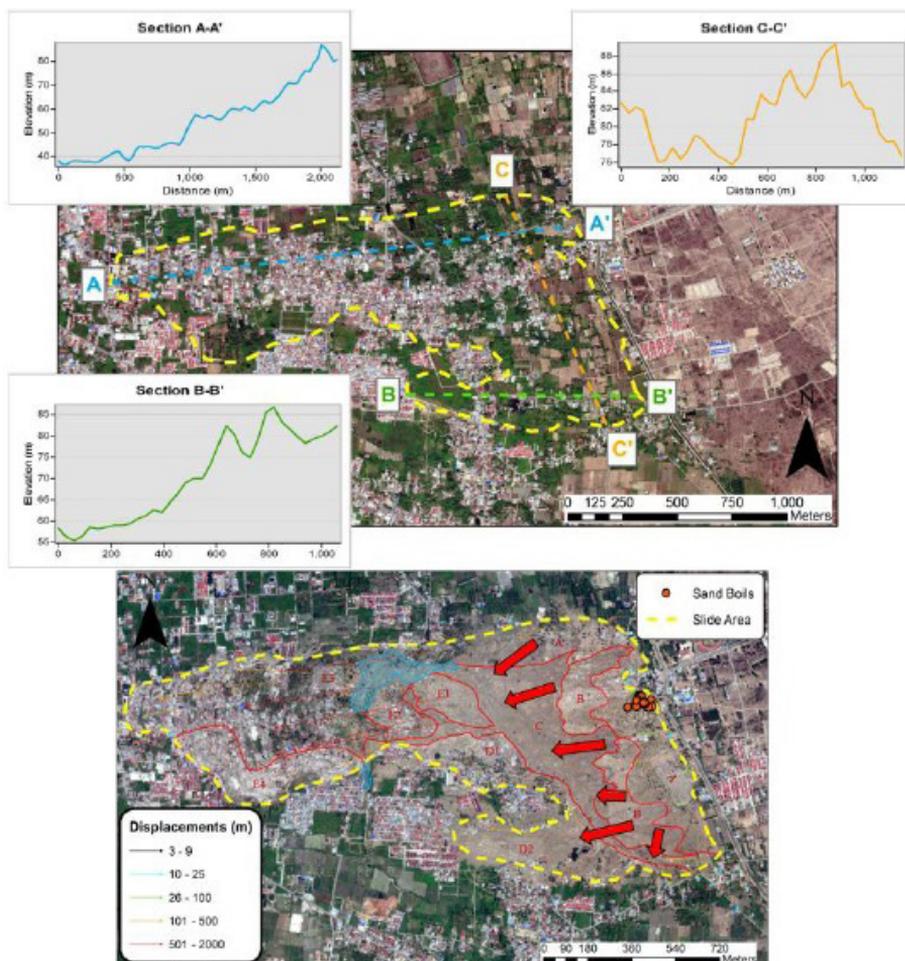
Fitur unik dari longsor-likuifaksi Petobo adalah pembentukan dua "kaki" (kaki utara dan selatan) saat gempa. Gambar 3.14 menunjukkan profil elevasi pra-gempa untuk dua potongan melintang yaitu, A-A' dan B-B', yang masing masing adalah "kaki" utara dan selatan. Potongan melintang C-C' menunjukkan profil elevasi di sepanjang bagian timur longsor. Khususnya, "kaki" selatan secara signifikan lebih pendek, yang dikaitkan dengan punggungan yang ditemui di bagian bawah kaki selatan yang menghalangi massa longsor bergeser memanjang ke barat sampai ke kaki utara. Sangat mungkin bahwa topografi yang terus menerus menurun di sepanjang kaki utara menyebabkan pergeseran dan jarak luncuran yang lebih besar sampai dengan daerah yang mulai menanjak secara topografi. Profil elevasi yang memotong bagian timur longsor (bagian C-C') juga membantu menjelaskan pengamatan ekspresi geomorfik dan menjelaskan mengapa kedua kaki terbentuk dengan cara ini. Di bagian selatan dari longsor-likuifaksi, terjadi kenaikan elevasi atau fitur seperti bukit dan beralih ke depresi dangkal, mengarah ke utara (Gambar 3.14). Aliran debris

di utara tampaknya telah digerakkan ke daerah yang lebih rendah, yang juga didukung oleh kerusakan di sepanjang tepi utara longsoran (yaitu, perpanjangan Zona A di barat batas ini). Berbeda dengan batas utara, sejumlah besar debris mengalir tidak jauh dari bukit kecil di batas selatan longsoran. Longsoran cenderung mengalir ke berbagai arah di bukit kecil (misalnya, barat, barat daya, dan barat laut) saat longsor-likuifaksi terjadi di bagian selatan dari zona, karena tidak ada topografi alami yang dapat mengalirkan ke semua arah. Endapan longsor-likuifaksi mengaburkan runtuhannya di sepanjang batas selatan. Perhatikan bagaimana runtuhannya berkembang (Zona A) yang meluas lebih jauh ke arah barat di batas utara dan tumpukan luncuran (Zona D) meluas lebih jauh ke timur di batas selatan longsoran. Pemahaman topografi sebelum gempa membantu rekonsiliasi pengamatan ini.

Gambar 3.14. Potongan-potongan melintang dan topografi pra-slide dan citra satelit pasca-gempa di Petobo.

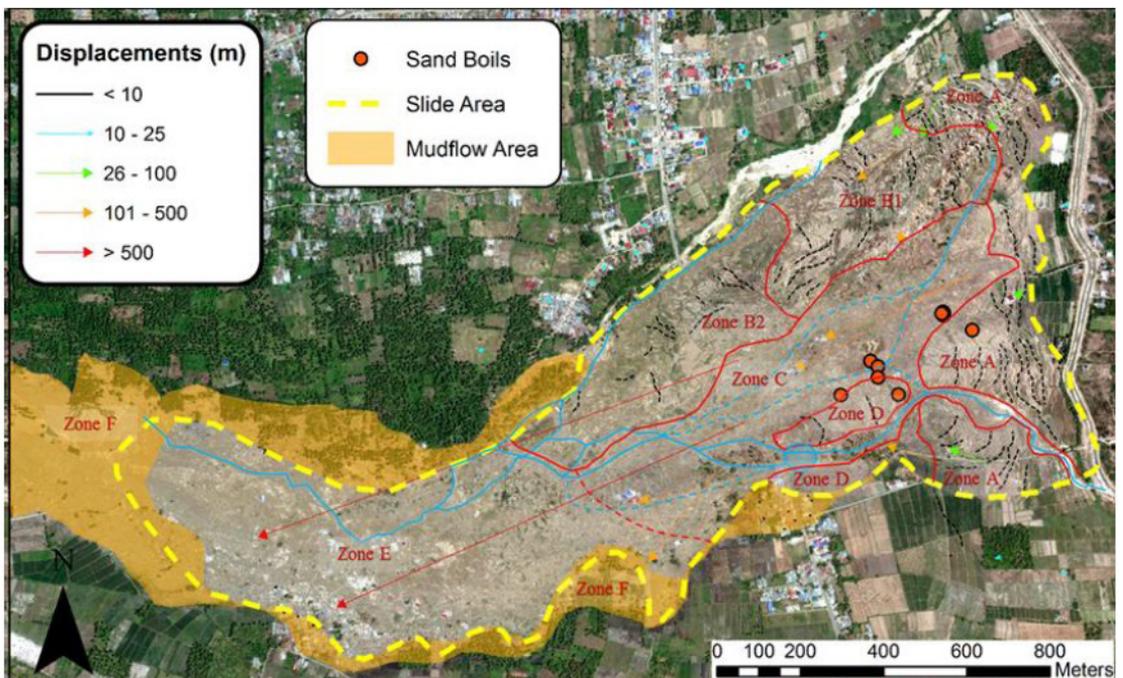
morfologis. Zona keenam (F) ditambahkan untuk menggambarkan area yang tidak mengalami pergeseran yang signifikan, tetapi dibanjiri oleh endapan lumpur. Pergeseran yang terbesar terjadi pada bagian tengah dari longsor-likuifaksi (Gambar 3.16). Semua bangunan dalam zona ini semuanya hancur oleh gempa dan hanya dua bangunan dari bagian tengah luncuran (pasar unggas Patra dan gereja Pusdiklat GPID Patmos Jono Oge) yang dapat diidentifikasi dengan baik setelah gempa. Lokasi akhir Pasar Unggas Patra difoto oleh tim investigasi (Gambar 3.18a) dan lokasi akhir gereja diidentifikasi dengan membandingkan gambar satelit pasca gempa dengan foto-foto gambar gereja yang runtuh dari publikasi online (Gambar 3.18b). Lokasi pra-gempa bangunan ini ditentukan dengan menggunakan gambar Google Street View pada tanggal Desember 2015. Berdasarkan sumber-sumber ini, pergeseran dari pasar unggas diukur mencapai 1.230 meter sedangkan pergeseran gereja diukur mencapai 1.080 meter. Banyak bangunan lain yang berada di area yang sama kemungkinan mengalami pergeseran yang serupa besarnya, tetapi dalam kondisi yang terlalu rusak untuk diidentifikasi secara andal dengan citra pasca gempa.

Gambar 3.16. Peta Orthomosaic menunjukkan batas tanah longsor Jono Oge, lokasi sand boil, vektor pergeseran, dan zona dibatasi oleh fitur morfologis dan pengamatan utama.

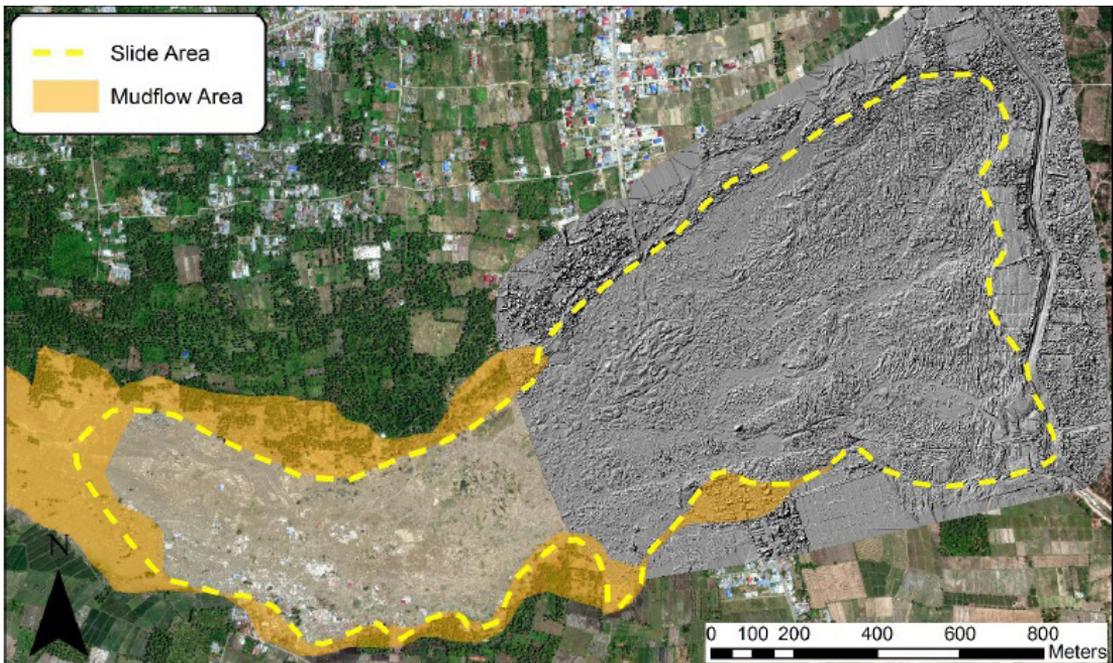
Gambar 3.17. Model elevasi digital dan gambar relief berbayang drone yang menggambarkan fitur3D dari morfologis di wilayah timur longsoran.

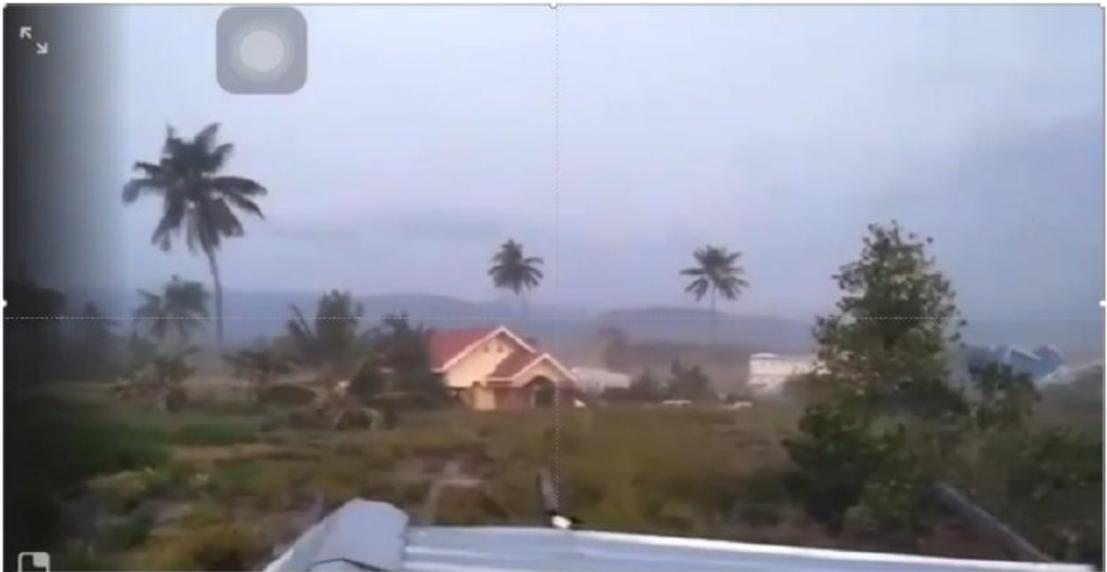
Gambar 3.23. Cuplikan layar video yang direkam selama longsor awal. Orang yang merekam video berdiri di atap gedung, yang bergerak. Rumah beratap merah di video tidak bergerak dan terletak di $-0.98579, 119.91965$. Bangunan di belakang rumah beratap merah belum tergeser pada saat video direkam, tetapi kemudian tergeser oleh keruntuhan sekunder.

keruntuhan. Satu area di mana perkembangannya tidak jelas adalah di sepanjang tepi selatan longsoran dekat rumah beratap merah (Gambar 3.22). Rekaman video (Gambar 3.23) menunjukkan bahwa area ini runtuh setelah pergeseran awal terjadi, tetapi tidak jelas apakah ini hanya bagian dari kegagalan progresif yang terjadi di tepi timur area longsoran atau merupakan keruntuhan sekunder yang terjadi setelah longsor pada saluran irigasi. Gerusan air dari saluran irigasi menggerus fitur morfologis di daerah ini, sehingga urutan kejadian sulit diketahui.

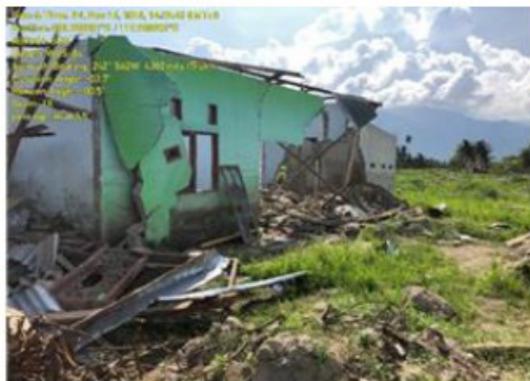
a.)

Tim GEER mengunjungi komunitas yang terletak di dekat tepi barat Zone E. Di area ini, tim GEER mengamati bangunan yang rusak parah akibat luncuran debris (Gambar 3.25a dan b) dan bangunan yang telah tergeser saat luncuran debris (Gambar 3.25c). Tanda tinggi aliran lumpur pada sisi bangunan di daerah ini sekitar 1 meter (Gambar 3.25a ; diukur di atas elevasi permukaan tanah). Bangunan yang ditunjukkan pada Gambar 3. 25c adalah pasar yang sebelumnya terletak di pinggir jalan Palu-Palopo yang berada di pusat luncuran debris. Lokasi terakhir setelah longsor-likuifaksi adalah lebih dari 1.200 meter dari posisi awalnya (Gambar 3.18a), mewakili pergeseran yang terbesar dari longsor-likuifaksi. Percikan lumpur bisa dilihat di sisi bangunan, diyakini telah terjadi banjir berikutnya melewati daerah ini. Debris dari bangunan yang tergeser lainnya berada di seluruh area Zona E ini (Gambar 3.25d).

Gambar 3.25. Zona E: (a) Bangunan yang rusak oleh luncuran longsor-likuifaksi (-0.98898, 119.90891); (b) Bangunan yang ada dikelilingi olehdebris dan tanah yang diendapkan oleh longsor-likuifaksi di Jono Oge (-0.98985, 119.90922); (c) Kendaraan yang rusak oleh luncuran debris (-0.98838, 119.90895); (d) debris, blok rakit dan pohon-pohon di dalam area pengendapan longsor-likuifaksi (-0.98893, 119.90881).

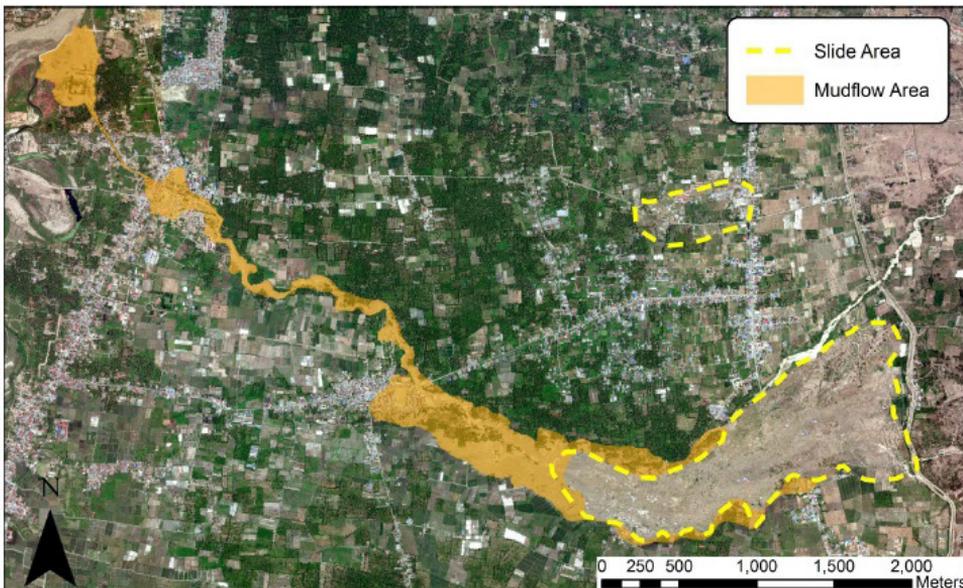
Setelah longsor-likuifaksi terjadi di Jono Oge, saluran irigasi runtuh di sudut tenggara longsor, menjadikan banjir air dari saluran irigasi Gumbasa melalui area yang mengalami keruntuhan. Banjir air mengikis sejumlah besar material longsor dan menciptakan aliran lumpur yang mengalir ke Sungai Palu (lebih dari enam kilometer dari lokasi longsor). Besarnya aliran lumpur relatif terhadap area longsor-likuifaksi ditunjukkan pada Gambar 3.26. Aliran lumpur membanjiri banyak komunitas sepanjang yang yang dilalui, yang tidak rusak oleh longsor-likuifaksi (Gambar 3. 27a). Lumpur terutama mengikuti alur sungai yang membentang di sepanjang tepi utara longsor (Gambar 3.27b). Dalam dua lokasi, alur sungai dilintasi jembatan (Gambar 3. 27c), yang menyebabkan aliran lumpur berbelok, dan membanjiri komunitas disekitarnya (Gambar 3.27d).

Gambar 3.26. Perkiraan tingkat luapan lumpur yang disebabkan olehruntuhnya saluran irigasi Gumbasa di Jono Oge.

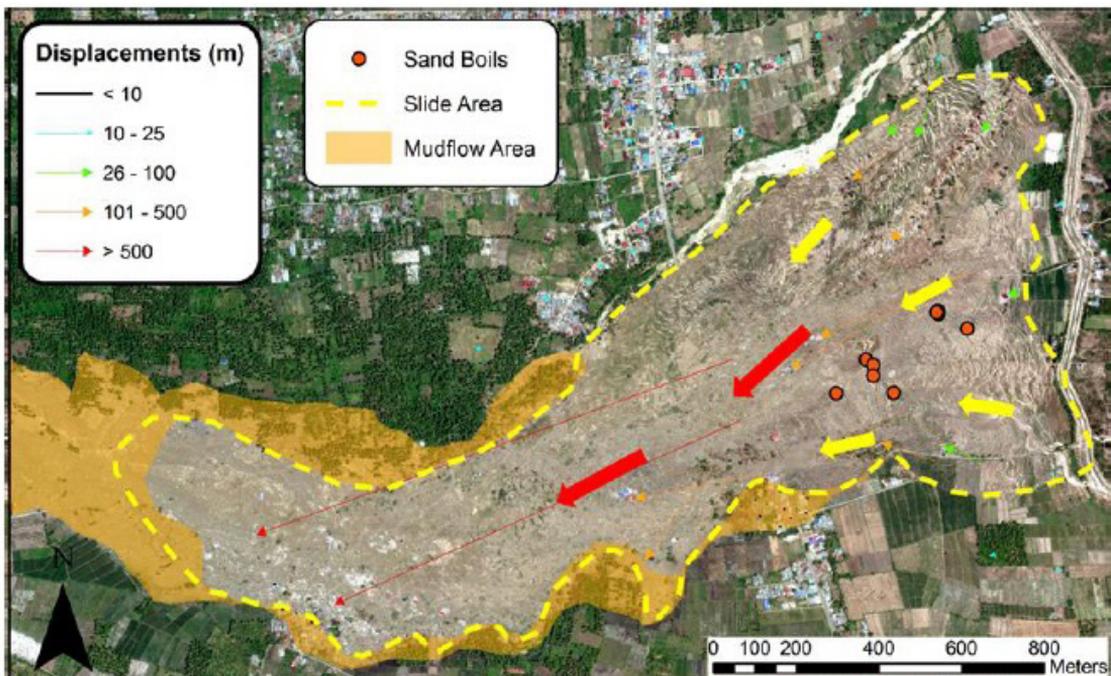
Tafsiran perkembangan longsor-likuifaksi di Jono Oge ditunjukkan pada Gambar 3.28. Kesaksian dari saksi mata dan rekaman video menunjukkan bahwa longsor dimulai di suatu tempat di bagian timur Zona C setelah gempa berhenti (ditunjukkan dengan panah merah pada Gambar 3.28). Longsor kemudian berkembang ke barat daya sebelum menumpuk debris di sepanjang sudut barat daya area longsor-likuifaksi. Arah luncuran debris ditentukan oleh kondisi topografi (Gambar 3.29), yang mendorong luncuran ke arah selatan. Luncuran debris berhenti ketika topografi menjadi rata. Setelah pergeseran awal dimulai, daerah disekitarnya kehilangan tegangan kekang dan mulai bergerak menuju ke zona yang telah ditinggalkan pada awal keruntuhan. Pergeseran sekunder ini ditunjukkan dengan panah kuning di Gambar 3.28. Longsor progresif akhirnya mencapai saluran irigasi dan memulai terjadinya

Gambar 3.28. Tafsirkan perkembangan longsoran aliran di Jono Oge. Panah merah besar menunjukkan gerakan awal, sedangkan panah kuning menunjukkan gerakan sekunder.

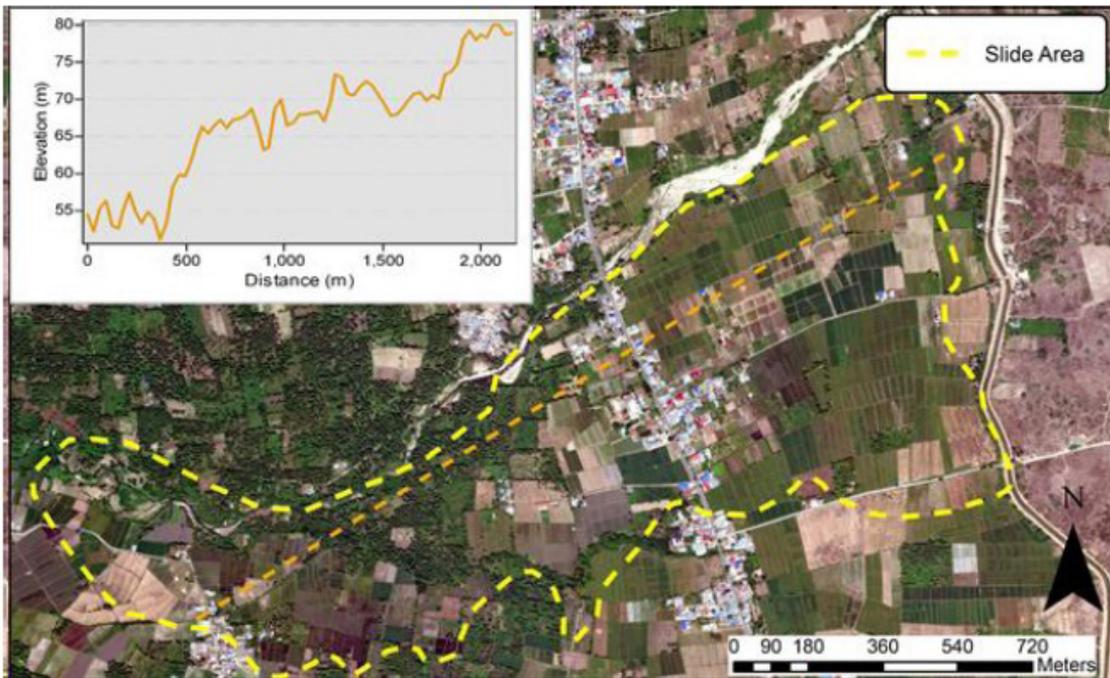
Hipotesis mekanisme longsoran likuifaksi di Jono Oge sama dengan yang dijelaskan sebelumnya di Petobo. Sand bol diamati terdapat di daerah dataran rendah di lokasi, yang menunjukkan likuifaksi terjadi pada kedalaman tertentu dan sand boil terbentuk ketika material di atasnya telah hanyut oleh luncuran debris. Likuifaksi diyakini sebagai pemicu utama terjadinya longsoran aliran. Inisiasi dari longsoran-likuifaksi itu sendiri tampaknya telah dipicu oleh medan yang secara lokal lebih curam (Gambar 3.29) dan berhentinya longsoran aliran terjadi di mana topografi menjadi relatif datar.

Gambar 3.29. Profil aliran gempa Jono Oge sebelum gempa.

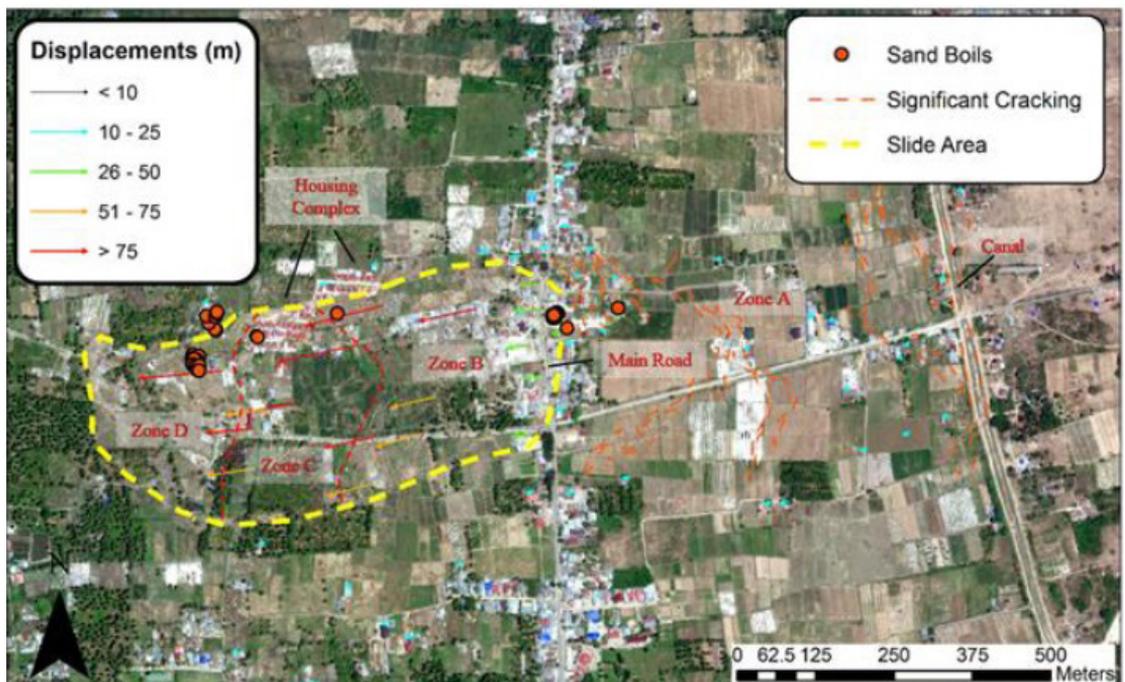
Desa Lolu adalah lokasi dari longsor-likuifaksi yang ditandai oleh pergeseran tanah yang lebih kecil dengan tingkat kerusakannya secara geomorfik yang lebih rendah dibandingkan dengan Petobo dan Jono Oge. Kerusakan yang terjadi memengaruhi 0,22 km² dan membentang 750 m dari jalan utama ke batas luncuran yang menumpuk di tepi barat longsor (Gambar 3.30). Meskipun pergeseran lebih kecil, deformasi tanah di beberapa tempat masih sebesar 150 m (Gambar 3.30). Pergeseran terbesar terjadi di bawah jalan utama sekitar 650 m arah menurun dari saluran irigasi, meskipun ekstensi

Gambar 3.30. Peta Orthomosaic dengan lokasi sand boil dan vektor pergeseran di Desa Lolu.

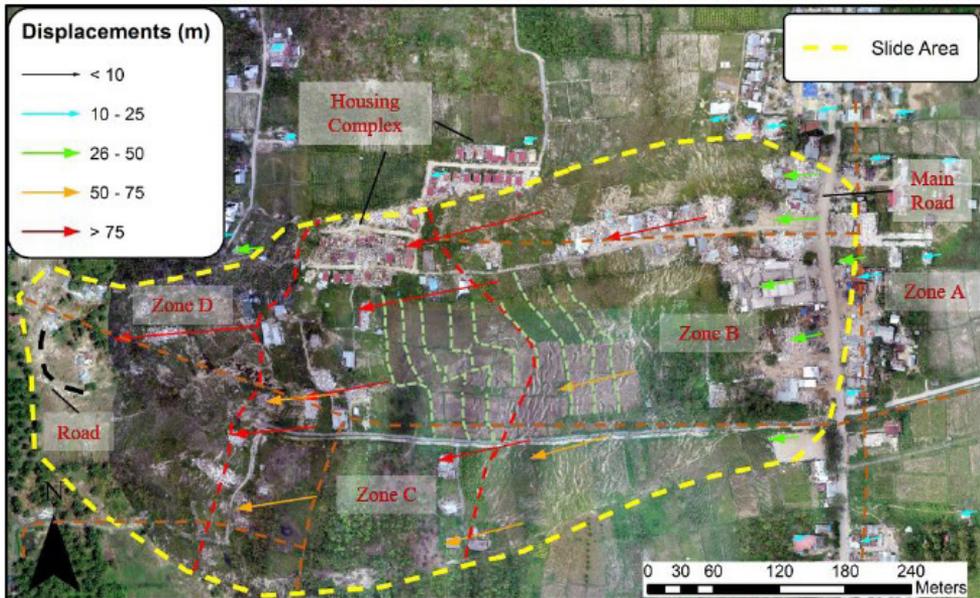
Gambar 3.31. Peta Orthomosaic di lokasi longsor bagian bawah yang mengindikasikan vektor pergeseran. Juga ditampilkan pola deformasi massa tanah di dekat pusat longsor (garis hijau (putus-putus)) dan lokasi jalan sebelumnya (garis putus-putus coklat).

Di bawah jalan utama, terlihat dari citra satelit terjadi lapisan transversal yang memanjang di antara tanah setelah gempa (Gambar 3.31). Tarikan blok dan lebar bagian yang tertekan antara blok umumnya lebih besar dari tanah yang trangkit, dan dikenali dari foto udara dengan berkurangnya kepadatan vegetasi. Pengamatan sebelumnya digunakan untuk menggambarkan Zona A dan B. Di batas timur Zona B

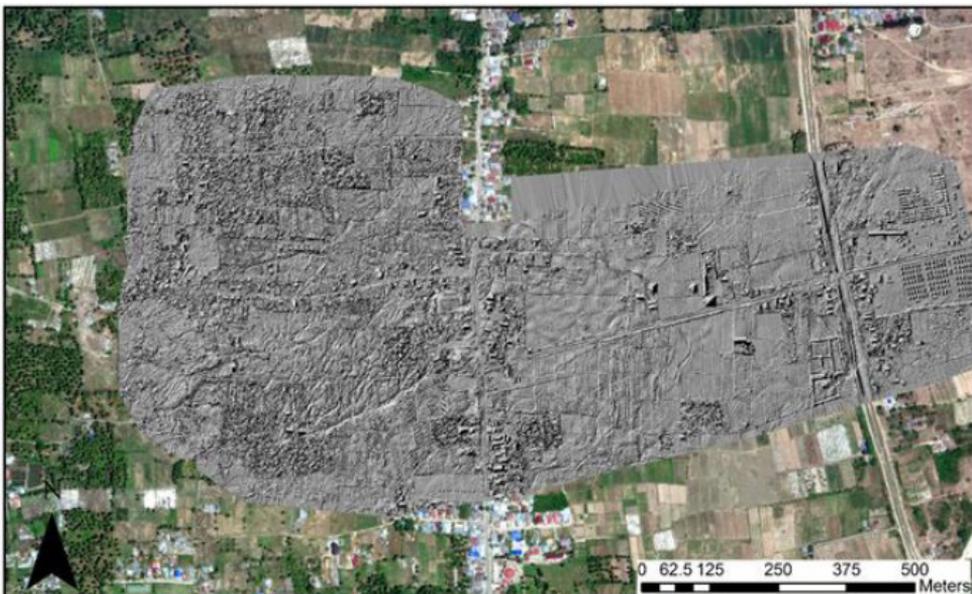
Gambar 3.32. Model elevasi digital yang diperoleh dari Drone yang menggambarkan fitur morfologi 3D di Lolu Desa.

Daerah sebelah timur jalan utama sebagian besar terdiri dari retakan besar yang tersebar sampai saluran irigasi (Gambar 3.32). Tidak seperti di Petobo dan Jone Oge, longsor-likuifaksi tidak mengakibatkan hilangnya seluruh tegangan kekang dan runtuhnya dinding saluran, meskipun keretakan yang signifikan pada saluran telah didokumentasikan (Gambar 3.33a, b). Sebuah pintu air yang terletak di persimpangan jalan akses masih tetap utuh (Gambar 3.33c). Retakan lateral memanjang juga ditemukan di seluruh lahan pertanian antara jalan utama dan saluran irigasi (Gambar 3.34a). Dislokasi vertikal tanah yang bergerak secara lateral dan perkembangan longsor parsial yang lebih jelas terdapat di dekat batas barat Zona A, di mana serangkaian imbas longsor permukaan terlihat di dekat jalan utama (Gambar 3.34b, c). Namun, pergeseran arah menurun tidak cukup kuat untuk menghilangkan tegangan kekang yang menghasilkan individual blok besar yang terputar-balik untuk membentuk ekspresi geomorfik seperti yang terjadi pada longsor-likuifaksi di Petobo dan Jono Oge. Dokumentasi sand boil di dekat jalan utama juga memberikan bukti tegangan air pori yang tinggi di lokasi ini (Gambar 3.35).

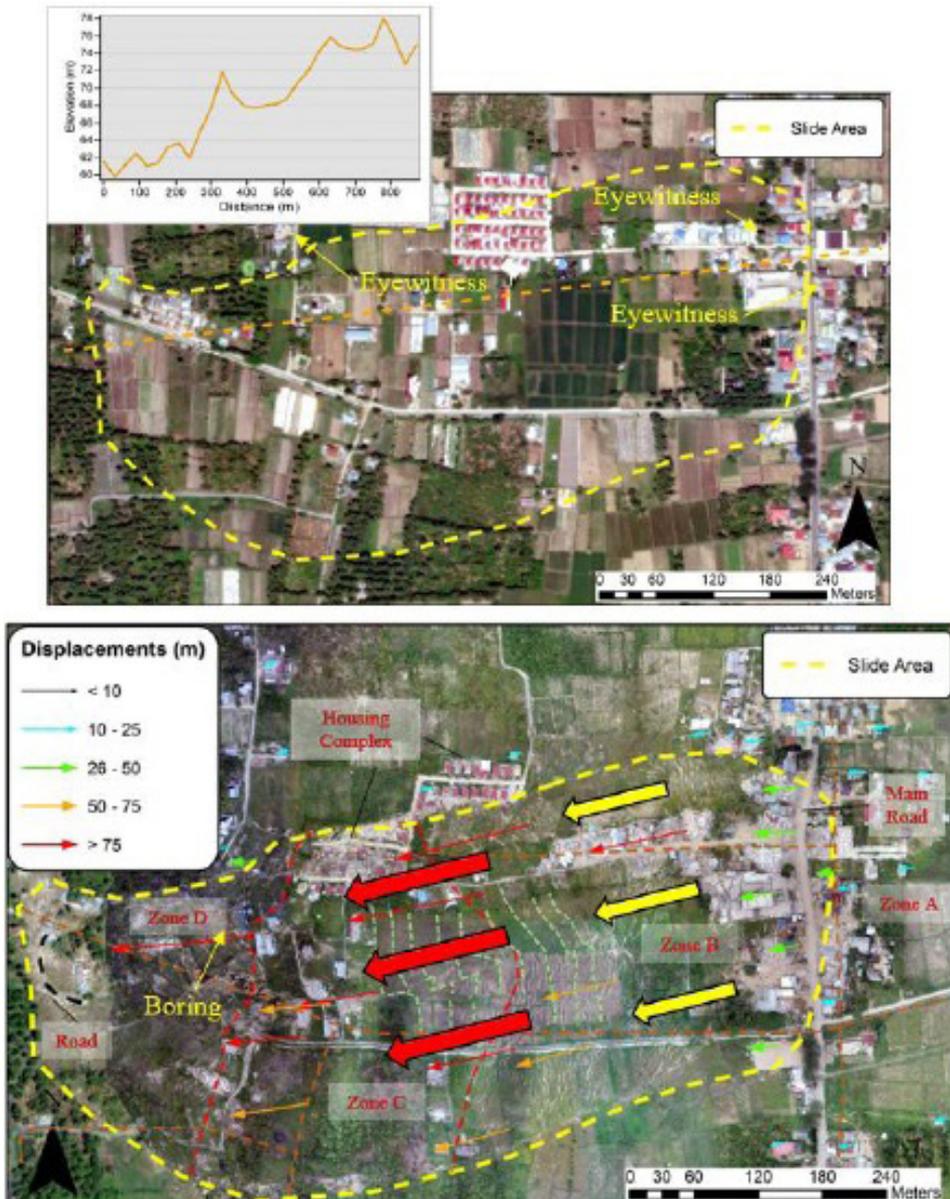
(tangan) dilakukan di bagian hilir longsor-likuifaksi di Zona D menunjukkan muka air tanah berada kira-kira 1 m di bawah permukaan tanah (Gambar 3.42). Namun, tanpa lebih banyak informasi air tanah dan kontur ketinggiannya pasca gempa, tim GEER belum dapat menyimpulkan apakah tanah tersebut mengalami likuifaksi pada atau dekat dengan muka air tanah asli.

Gambar 3.42. Topografi Pra-longsor dan progres longsor yang diinterpretasikan dari indikasi awal (panah merah) dan gerakan sekunder (panah kuning).

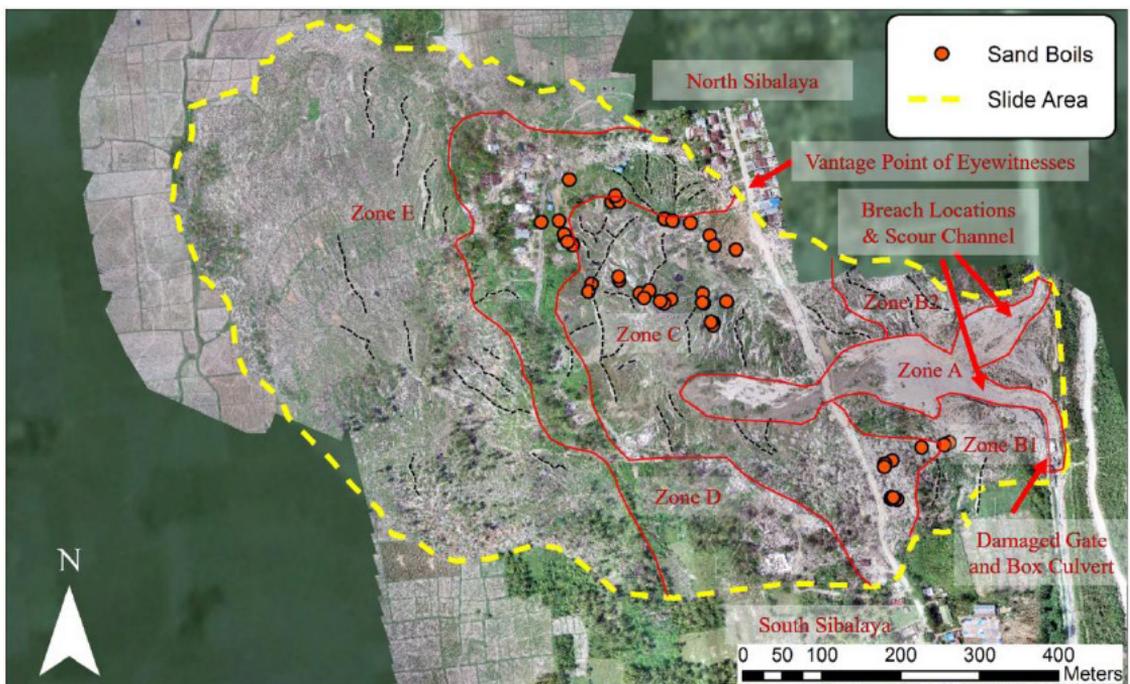
Sibalaya terletak 18 km di sebelah selatan Jono Oge, dan juga dilintasi saluran irigasi Gumbasa. Lebar saluran irigasi di daerah ini relatif besar dibandingkan dengan yang di Jono Oge dan Petobo. Longsor-likuifaksi di Sibalaya adalah lokasi yang paling selatan yang diselidiki oleh tim GEER, dan dibagi menjadi lima zona (A sampai E) berdasarkan pada perbedaan morfologis dan pengamatan utama di setiap zona. Longsor-likuifaksi ini berpengaruh pada luasan 0,52 km² dan mempunyai panjang lebih dari 1,2 km dari saluran irigasi Gumbasa hingga kaki longsor yang jauh di tepi barat longsor (Gambar 3.43) .

Gambar 3.43. Peta Orthomosaik menunjukkan batas lokasi longsor-likuifaksi Sibalaya dari sand boil, dan zona yang dibatasi oleh fitur morfologis dan pengamatan di lapangan.

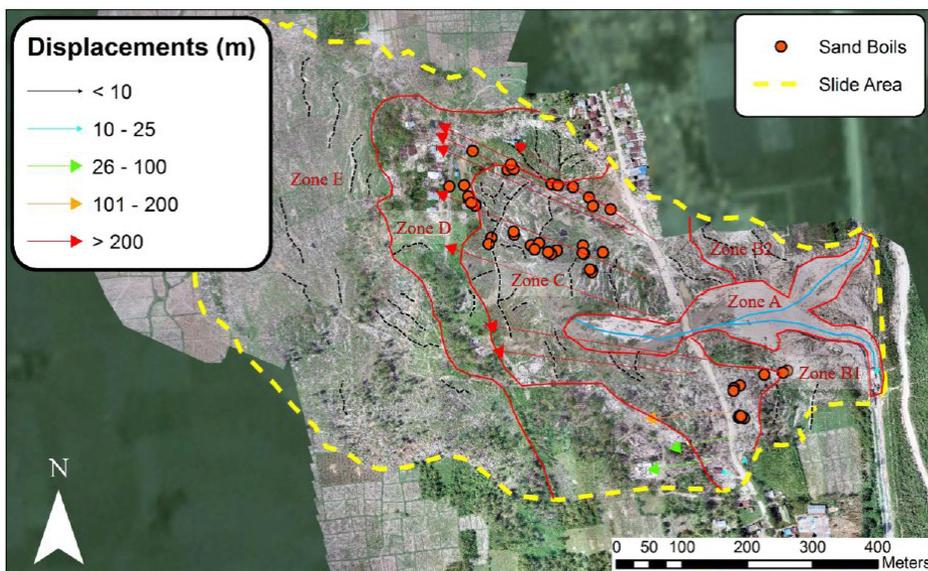
bukti likuifaksi didokumentasikan di beberapa tempat di seluruh lokasi ini. Gambar 3.44 menunjukkan pergeseran vektor dari beberapa bangunan, yang mengindikasikan pergerakan tanah dan jarak pergeseran sejauh 400m di beberapa lokasi. Berdasarkan vektor pergeseran yang ditunjukkan pada Gambar 3.44, longsor umumnya mengalir ke arah barat-barat laut dan menyebar ke arah utara selatan saat tanah bergeser. Pergeseran di pusat longsor-likuifaksi adalah yang terbesar dan mengecil di dekat batas luasan yang terdampak, meskipun pergeseran di sepanjang batas selatan longsor-likuifaksi secara signifikan lebih kecil tetapi secara umum bahwa longsor-likuifaksi tersebut adalah aliran massa tanah.

Gambar 3.44. Peta Orthomosaic yang menunjukkan lokasi sand boil, pergeseran vektor, dan zona yang dibatasi oleh fitur morfologi dan pengamatan utama.

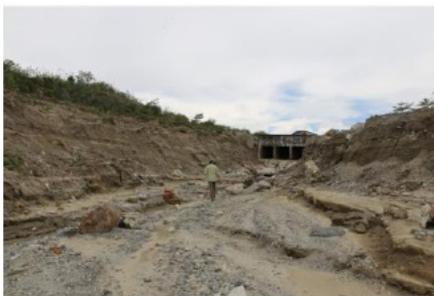
Fitur penting lainnya termasuk keruntuhan gorong-gorong kotak beton (box culvert) dan pintu air baja di dekat longsor di bagian tenggara saluran irigasi. Ekstensi lateral dan retak, mengarah pada runtuhnya lokasi ini, gerusan yang terjadi dan erosi di sekitar bangunan bangunan ini, serta rusaknya dinding lereng sepanjang saluran irigasi. Hal ini juga mengakibatkan kerusakan parah pada lapisan dinding beton tidak betulang yang tidak menerus yang menghubungkan saluran dan inlet dari culvert (Gambar 3.45a, c, d).

Gambar 3.45. Zona A: a.) Saluran gerusan dan gorong-gorong kotak yang rusak (-1.1488, 119.92477); b.) timur-perspektif menghadap tenggara dari saluran gerusan selatan di mana saluran gerusan bertemu (-1.14788,119.92281); c.) Rusaknya gerbang dan retak di saluran irigasi pada batas tenggara slide (-1.149652,119.924991); d.) Rusaknya liner antara box culvert dan gate dan sloughing dinding saluran irigasi di latar belakang (-1.14915, 119.92493).

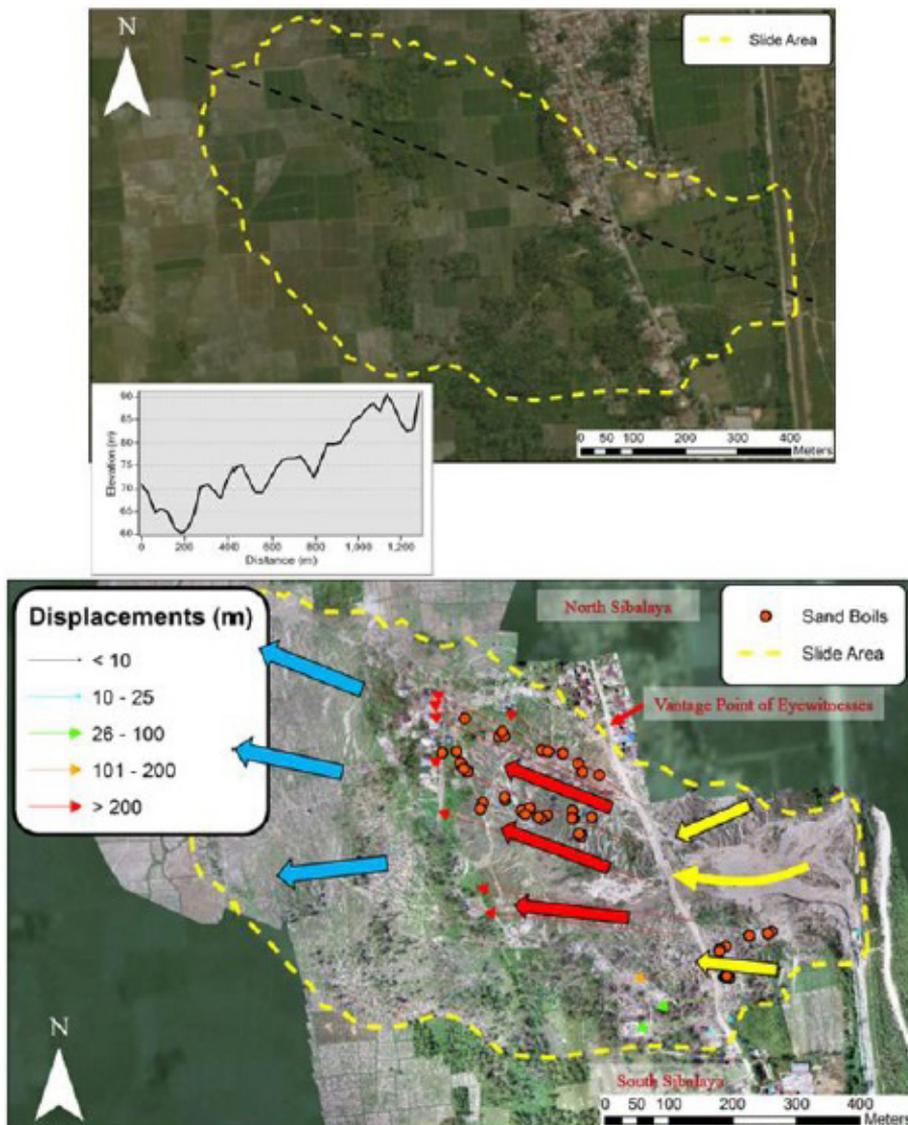
Berdasarkan keterangan saksi mata, pergeseran tanah yang dipetakan, dan ekspresi geomorfik, longsor di Sibalaya tampaknya dimulai dari sebelah barat jalan utama, diikuti oleh longsor sekunder yang mencakup rotasi dan ekstensi lateral dari bidang yang sebelumnya berdekatan dengan saluran irigasi (Gambar 3.50). Arah, inisiasi, dan berhentinya longsor tampaknya sebagian besar dipengaruhi kondisi topografi. Gerakan dimulai di daerah dekat kaki dari lereng lokal yang curam. Lokasi

ini berjarak sekitar 800 m dari ujung debris flow (Gambar 3.50), dan konsisten dengan laporan saksi mata tentang di mana pohon kelapa pertama kali diamati bergerak. Setelah gerakan awal terjadi tepat di sebelah barat jalan utama, maka bagian timur jalan kehilangan tegangan kekang yang menyebabkan terjadinya ekstensi lateral dan gerakan sekunder (Gambar 3.50). Aliran debris terhenti pada lokasi daerah datar atau sedikit bergelombang, atau di daerah yang mempunyai sedikit kemiringan.

Gambar 3.50. Topografi sebelum longsor dan progres longsor yang diinterpretasikan mengindikasikan awal (panah merah) dan gerakan sekunder (panah kuning) serta pergerakan longsor (panah biru).

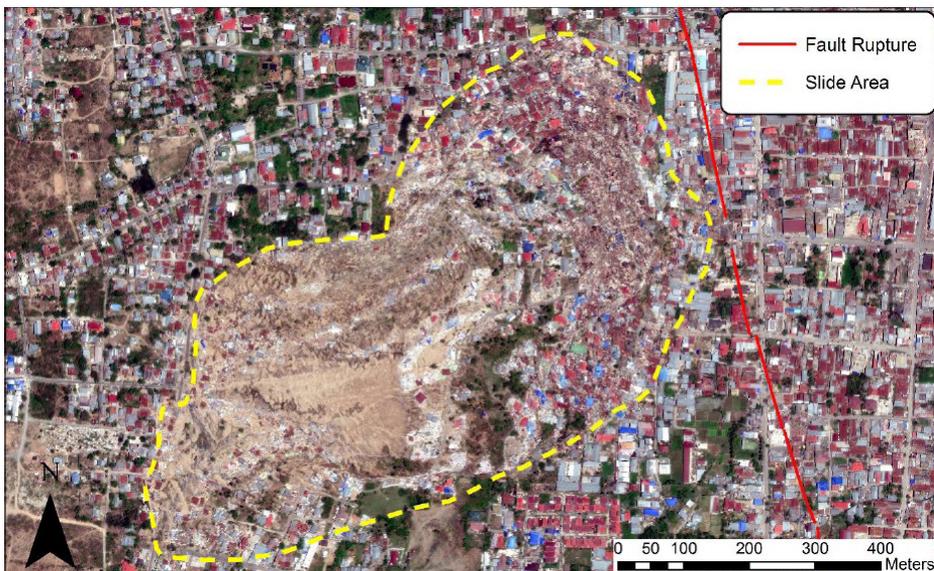
Tim GEER mengunjungi lokasi ini pada tanggal 14 November 2018, banyak bangunan rusak yang telah diratakan dengan alat berat di Balaroa. Upaya pembersihan itu membuat pemetaan rinci dari lokasi Balaroa dan interpretasi morfologi menjadi

Gambar 3.51. Tanah longsor di pemukiman Balarooa.

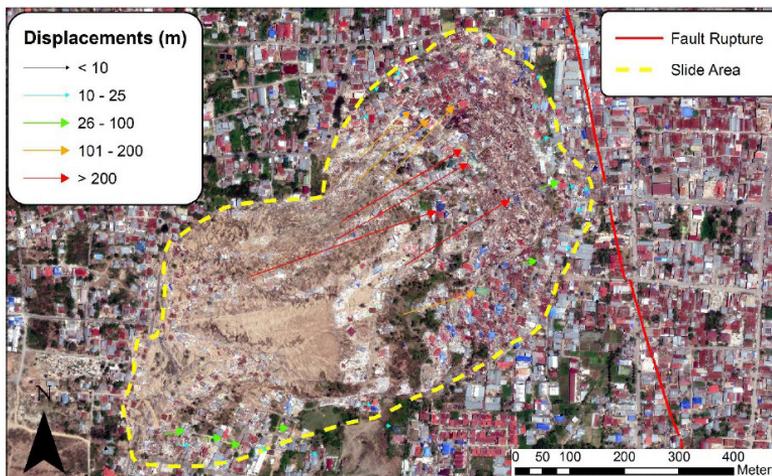
Gambar 3.53. Peta pergeseran tanah longsor di Balaroa.

Perbandingan dibuat antara bangunan dan kendaraan yang ditunjukkan dalam video dengan citra satelit sebelum dan sesudah gempa untuk menentukan awal (-0,90447, 119.84291) dan lokasi akhir (-0.90334, 119.84431) dari tanah kosong di mana video tersebut dibuat. Lokasi pengambilan video menunjukkan rekaman di sepanjang tepi utara tanah longsor di Balaroa. Pada awal video, kamera tampak mengarah ke barat daya (yang berupa bukit besar yang menjadi latar belakang). Kamera kemudian bergerak ke arah selatan, di mana bangunan bisa terlihat runtuh dan mulai meluncur. Sekitar 20 detik dalam video tersebut, bangunan di sepanjang sisi longsor terlewati. Meskipun tidak jelas berapa lama setelah gempa rekaman ini dibuat, video tersebut memberikan bukti bahwa longsor yang terjadi bersifat progresif, yang menjadi awal dari longsor yang terjadi di bagian tengah Balaroa.
