**INVESTIGASI AWAL LONGSOR-LIKUIFAKSI
GEOTECHNICAL EXTREME EVENTS RECONNAISSANCE (GEER)
AKIBAT GEMPA PALU 28 SEPTEMBER 2018
(Geotechnical Report on 2018 Palu-Donggala Earthquake)**

Diterjemahkan oleh :
Dr. Didiek Djarwadi
Tim Pusat Studi Gempa Nasional

Pusat Penelitian dan Pengembangan Perumahan dan Permukiman
Badan Penelitian dan Pengembangan
Kementerian Pekerjaan Umum dan Perumahan Rakyat

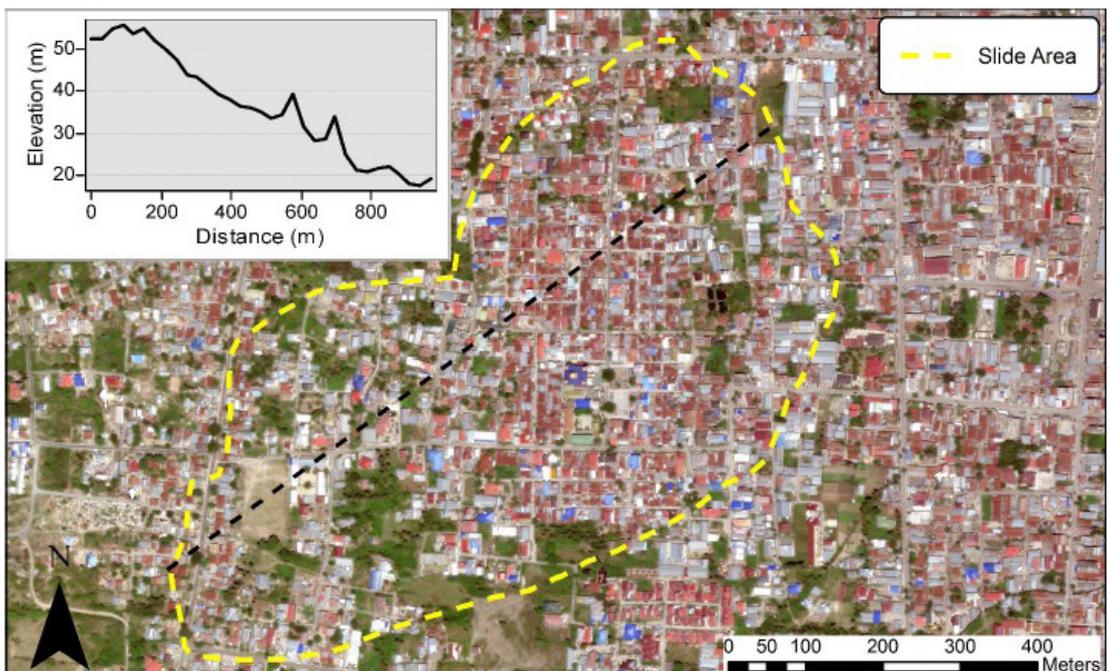
Tanah longsor di Balaroa berbeda dari tanah longsor yang telah disampaikan sebelumnya dalam beberapa hal yang penting. Yang pertama adalah tidak ada saluran irigasi di sisi lembah ini. Pertanian padi masih terdapat di daerah ini dalam skala yang lebih kecil, sawah terletak di dekat ujung tanah longsor Balaroa (Gambar 3.55). Gambar satelit dari tahun 2005 menunjukkan bahwa luas sawah di masa lalu masih luas, tetapi sebagian besar telah berubah menjadi pemukiman.

Gambar 3.55. Topografi pra-longsor di Balaroa.

Perbedaan penting kedua pada tanah longsor Balaroa ini adalah bahwa tidak ada sand boil yang ditemukan dan dilaporkan. Sand boil mungkin terjadi, tetapi tim GEER tidak menjumpai di tempat ini. Perbedaan penting ketiga adalah topografi di lokasi ini adalah longsor terjadi pada lereng yang relatif seragam, yang menyebabkan longsor relatif panjang. Tanah longsor di Balaroa terjadi di daerah dengan kemiringan yang lebih curam daripada yang diamati di lokasi lain, tetapi ujung longsoran terdapat pada daerah yang sangat datar. Hal ini menyebabkan puing puing bangunan tertumpuk di lokasi ini. Dalam beberapa kasus, beberapa bangunan menjadi tertumpuk satu diatas yang lain (Gambar 3.54) .
